**FACULDADE VÉRTIX TRIRRIENSE – UNIVÉRTIX
SOCIEDADE EDUCACIONAL GARDINGO LTDA. – SOEGAR**

TRABALHOS DE CONCLUSÃO DE CURSO

ENGENHARIA CIVIL 2020/02

REFORÇO ESTRUTURAL COM FIBRAS DE CARBONO**ACADÊMICO:** Jean Carlos Henrique Azevedo.**ORIENTADOR:** Prof^a. M.Sc. Rita de Cássia Teixeira Assis**LINHA DE PESQUISA:** Construção Civil.**RESUMO**

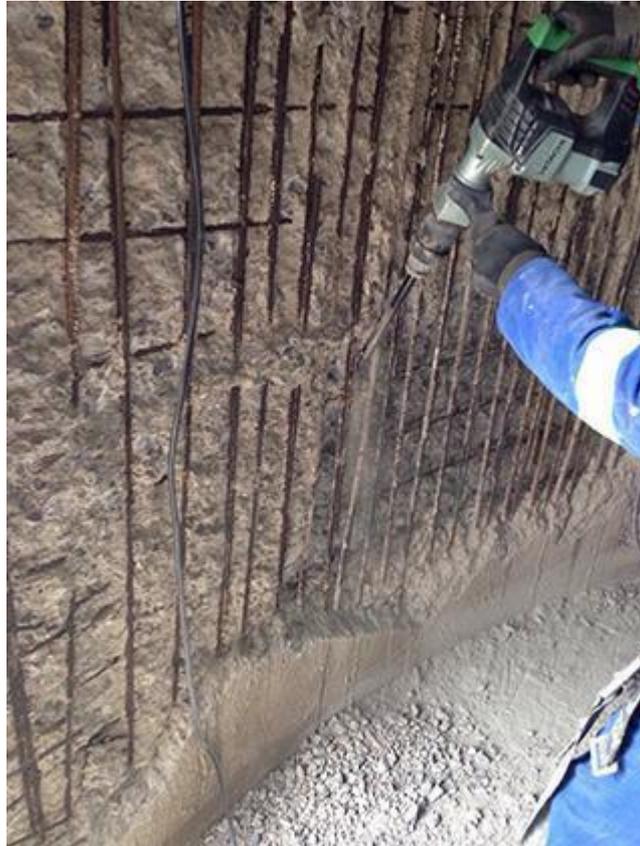
Uma das patologias que pode ser citada como exemplo é a corrosão nas armaduras, o que se faz necessário a remoção e recomposição da superfície degradada. A figura 1 mostra o procedimento de remoção do concreto deteriorado.

Figura 1 - Remoção do concreto deteriorado.

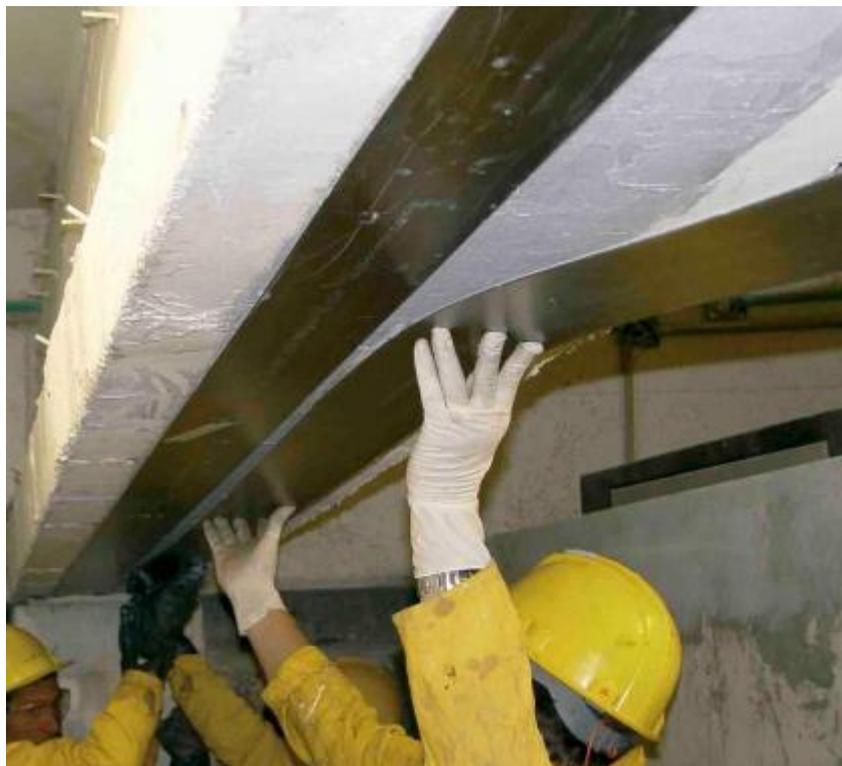
Quanto à fibra de carbono, a mesma deverá estar com o corte de acordo com o projeto estrutural de reforço estrutural. Uma vez cortadas, o próximo passo é a saturação para a aplicação. As fibras podem ser saturadas em bancada própria e logo depois transportadas para aplicação nas peças a serem reforçadas. Outro método também é a saturação via seca, na qual o processo é feito sobre o concreto da peça a ser reforçada, para logo em seguida ocorrer a aplicação da fibra. O tempo de aplicação tem de ser imediato independente do *primer* utilizado, pois segundo Souza e Ripper (1998), o tempo é no máximo de 25 a 30 minutos, o que é considerado um tempo curto dependendo da área de aplicação da tecnologia.

Figura 2 - Aplicação da fibra de carbono.

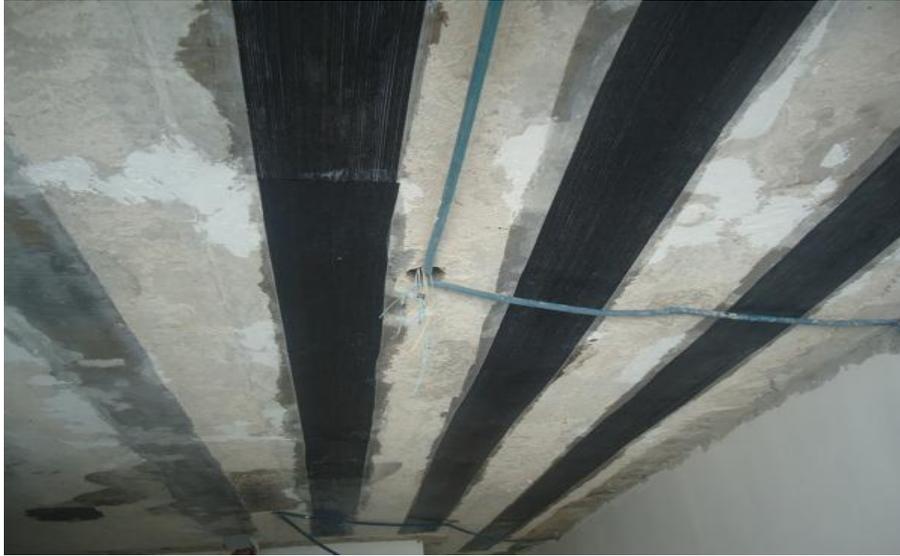
Figura 3 - Reforço estrutural em laje.

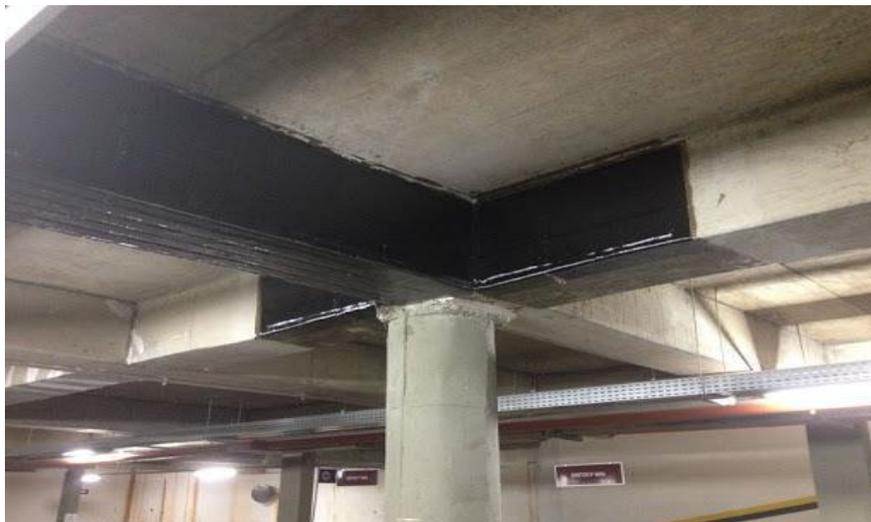
A fibra de carbono tem muitas utilidades em diferentes partes de uma estrutura como dito anteriormente. Sendo assim o reforço abrange lajes, vigas e pilares.

Figura 4 - Reforço Estrutural em Vigas.

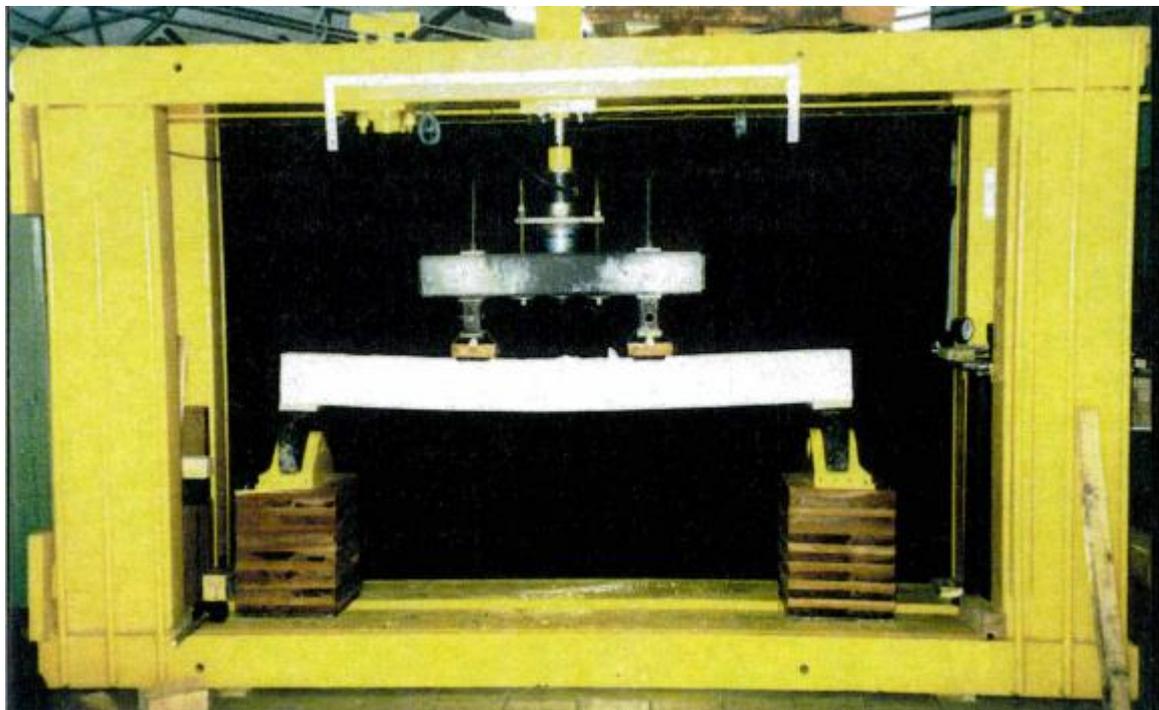
Figura 5 - Pórtico para realização dos ensaios.

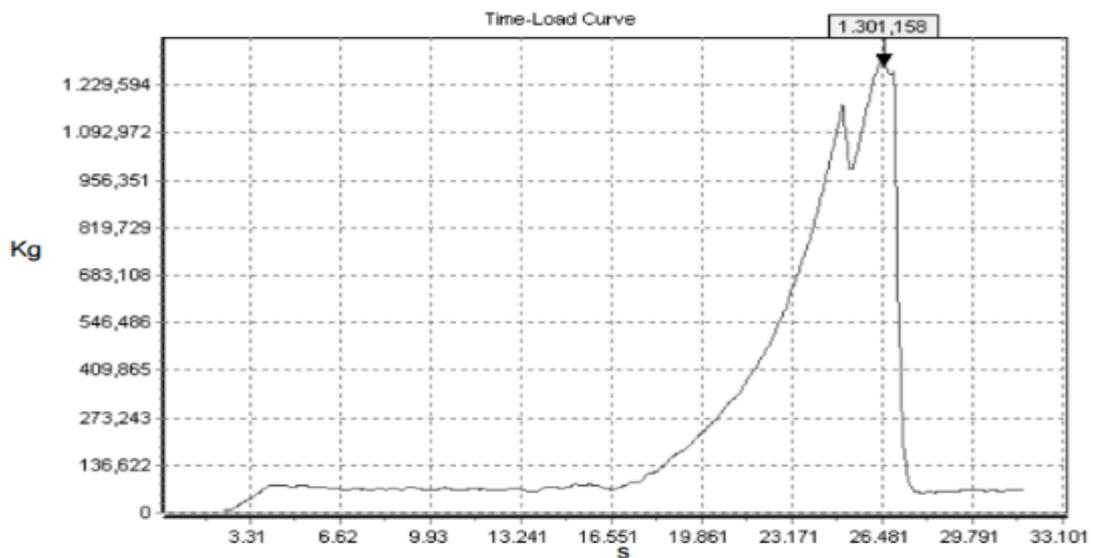
Os resultados para as vigas foram interessantes. A primeira viga apresentou um pequeno dano nas laterais, não presente na retirada dos moldes. O rompimento foi prejudicado com o descolamento da fibra, impossibilitando uma comparação entre as duas situações como previsto no objetivo.

Figura 6 - Viga reforçada (28,5 cm x 7 cm x 7,5 cm) - Rompeu com 1301,1 kg

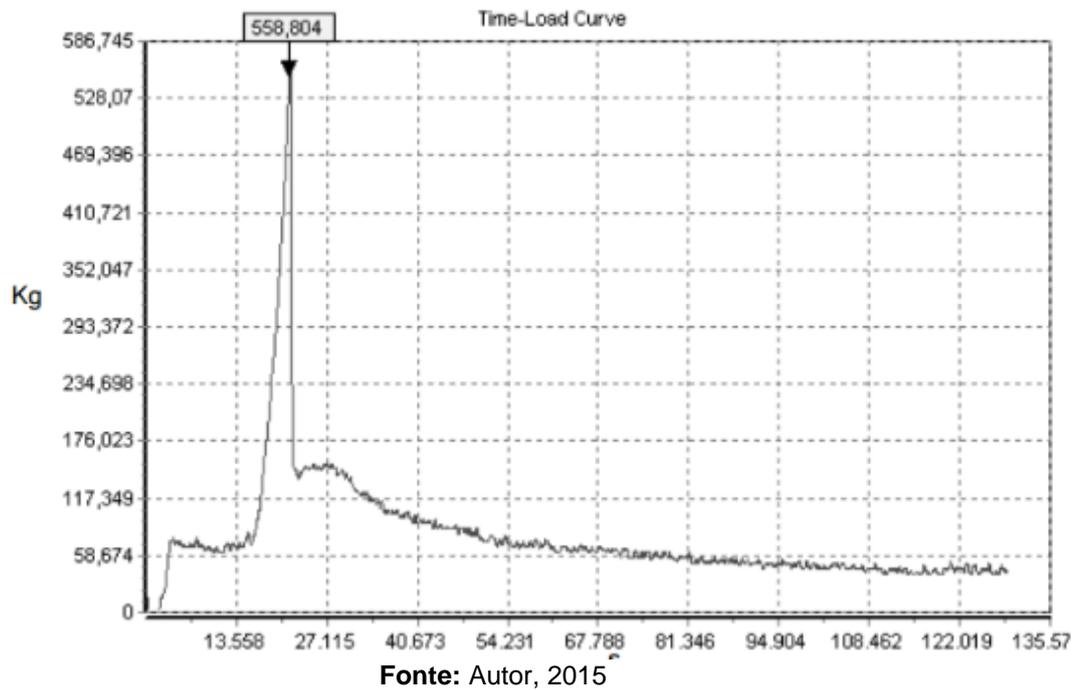
Figura 8 - Viga 1 com Fibra – (30cm x 3,5cm x 24cm) – Rompeu com 558 kg

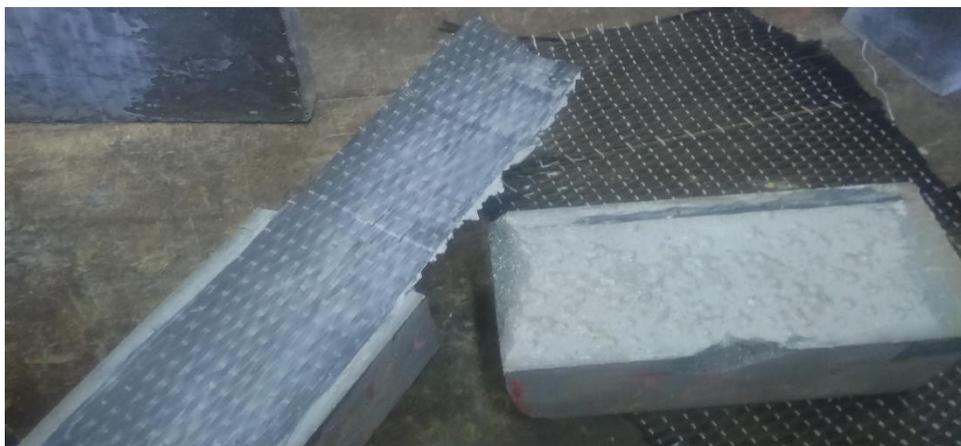
Ambas as lajes se encontravam em perfeitas condições. Os efeitos da fibra nesse caso foram comprovados de um modo não muito convencional. A fibra por sua vez conseguiu demonstrar suas propriedades mecânicas, porém, mesmo com as particularidades que foram encontradas no ensaio, os resultados em si mostraram no cenário pós ensaio o que a tecnologia das fibras é capaz de realizar.

Figura 10 - Viga de concreto RPC com fibra rompida

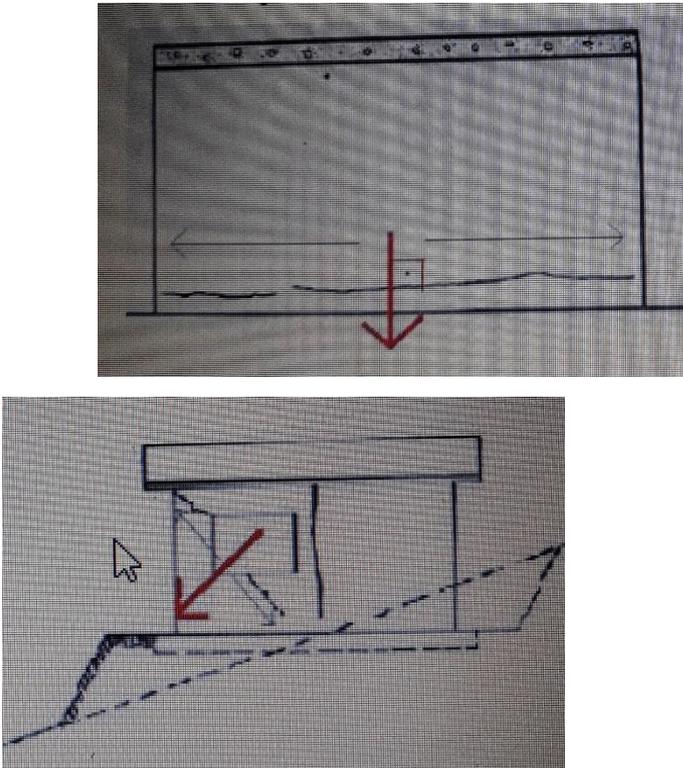
Este tipo de recalques provocam o aparecimento de fissuras geralmente verticais ou inclinadas que geralmente se localiza próxima ao primeiro pavimento da edificação. Podendo ocorrer nos demais pavimentos com a mesma intensidade, dependendo da gravidade do recalque e do tipo da construção, (DUARTE, 1998).

Figura 1 Recalque de fundação. Fonte: Adaptado de Thomaz (1989)

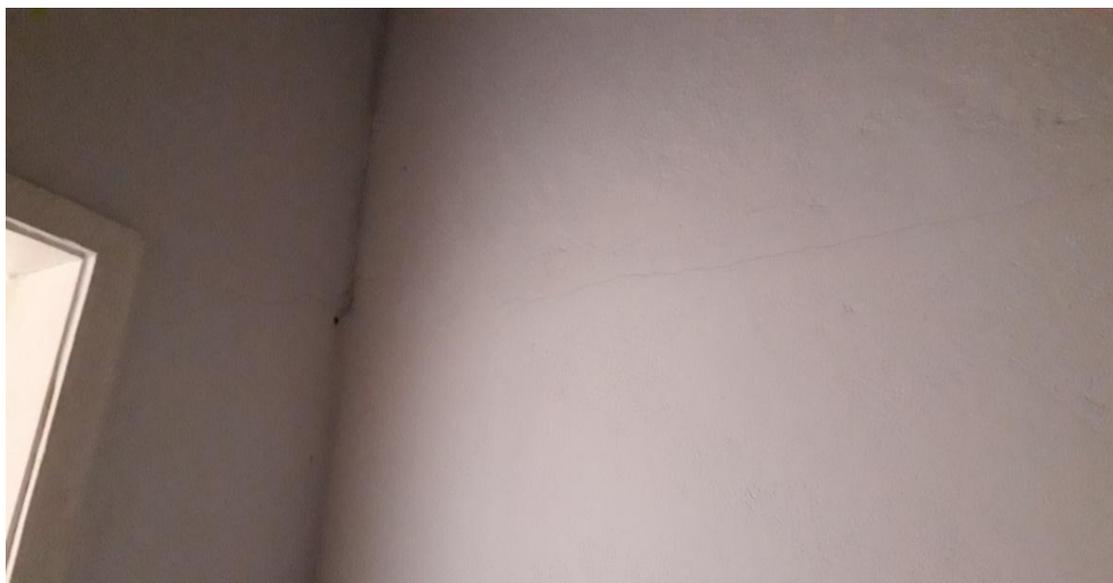
5.3.1 Fissuras em vãos de portas e janelas

Fotografia 2: Fissuras - vãos de portas/janelas. Fonte: Processo 12734/19

Fotografia 3: Fissuras - vãos de portas/janelas. Fonte: Processo 12734/19

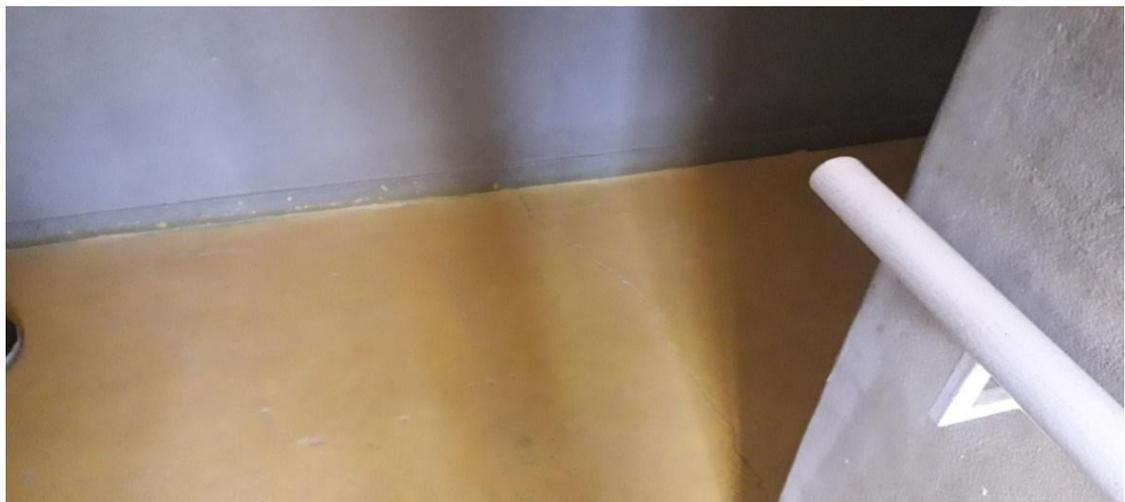
5.3.2 Fissura no piso

Fotografia 3: Fissura no piso. Fonte: Processo 12734/19

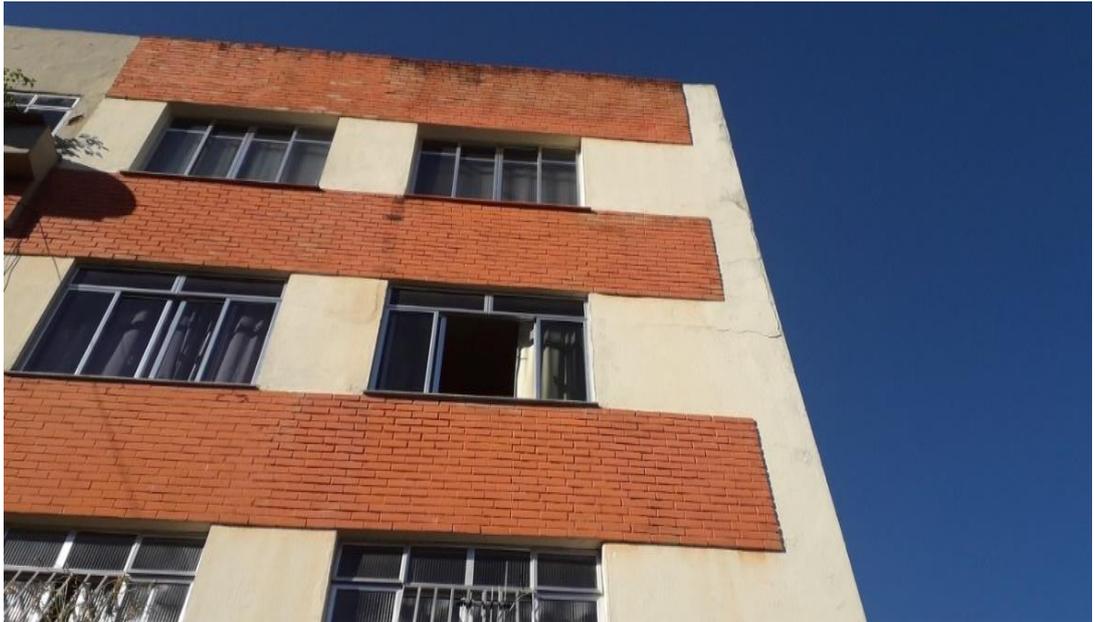
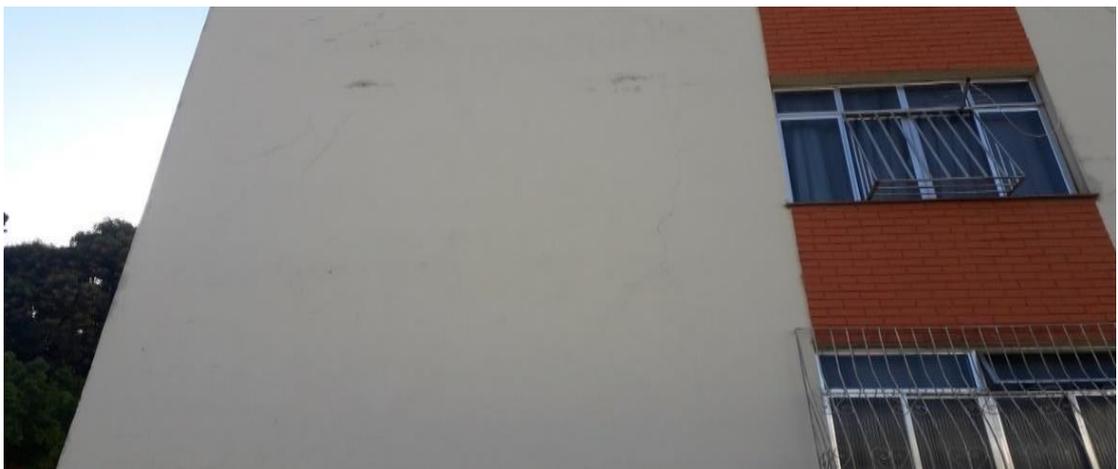
5.3.3 Fissuras nas fachadas

Fotografia 4: Fissura nas fachadas. Fonte: Processo 12734/19

Fotografia 5: Fissura nas fachadas. Fonte: Processo 12734/19

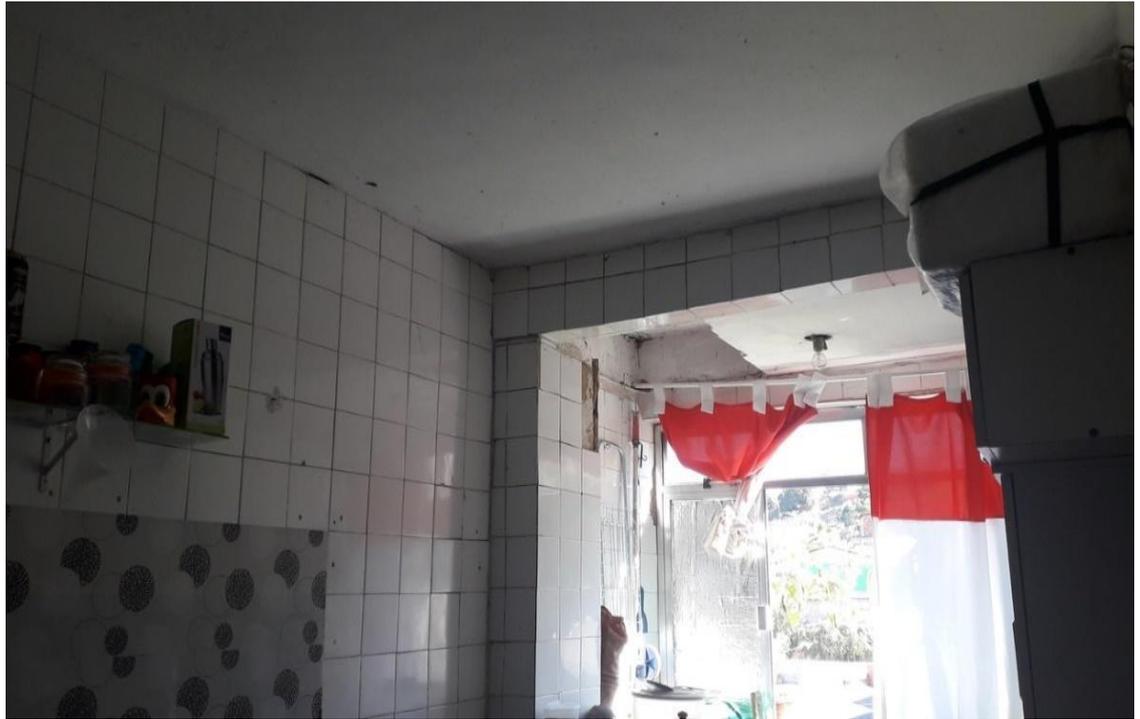
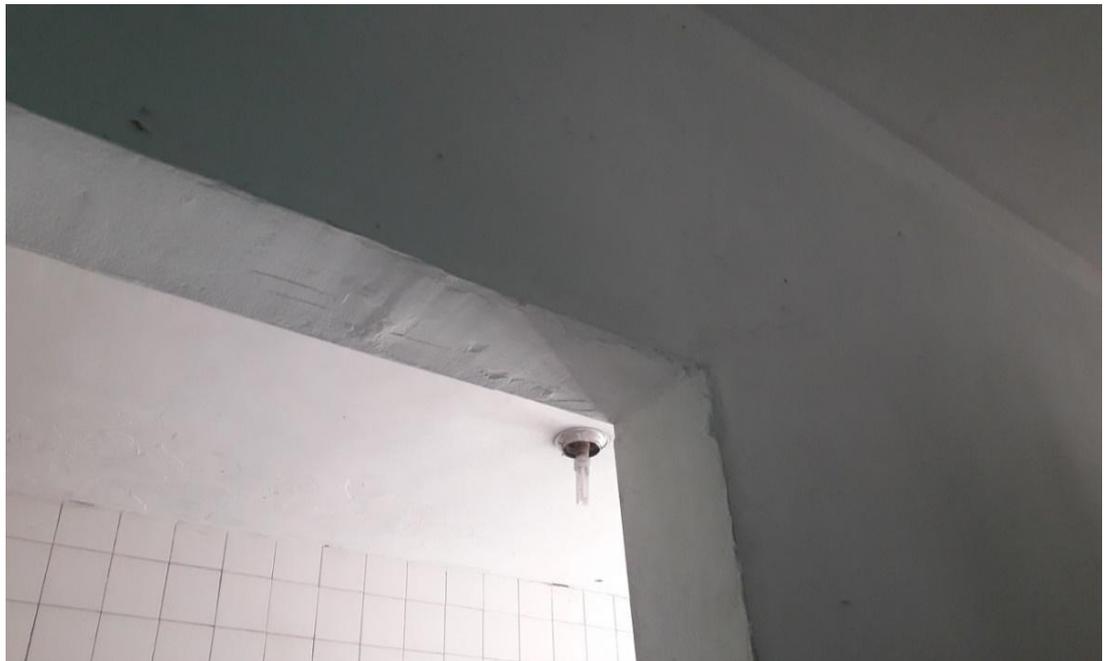
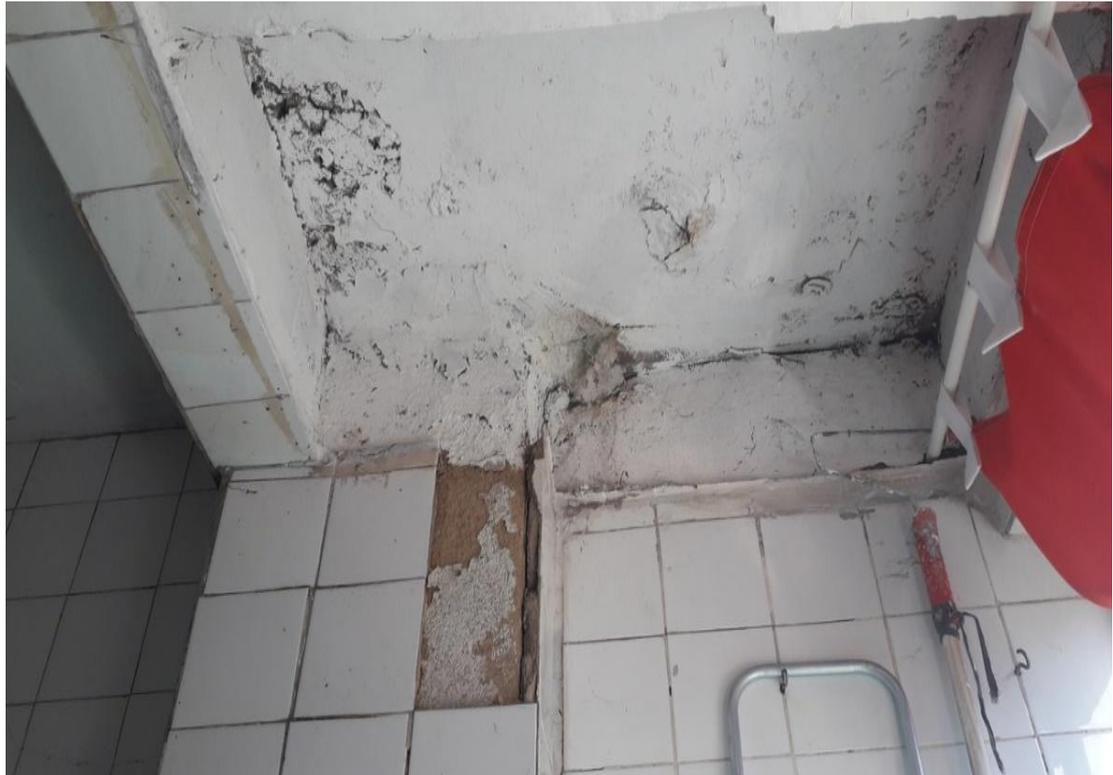
5.3.4 Supressão de parede na área de serviço

Fotografia 6: Supressão de paredes. Fonte: Processo 12734/19

Fotografia 72: Supressão de paredes. Fonte: Processo 12734/19

Fotografia 8: Supressão de paredes. Fonte: Processo 12734/19

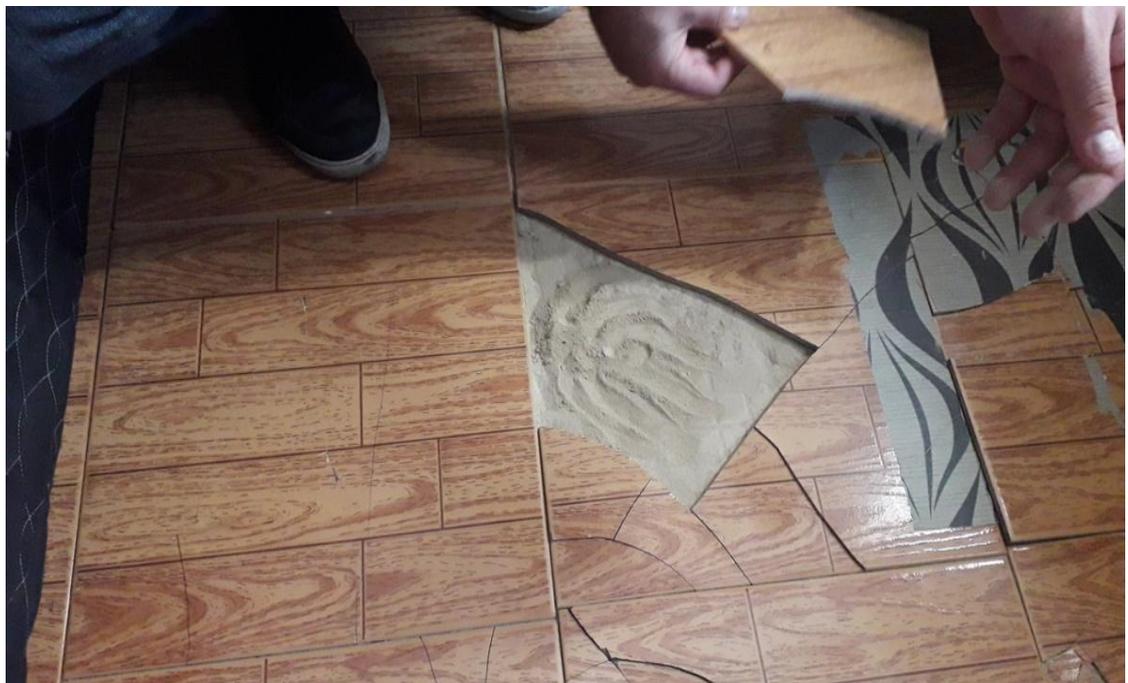
Fotografia 9: Piso de um dos apartamentos. Fonte: Processo 12734/19

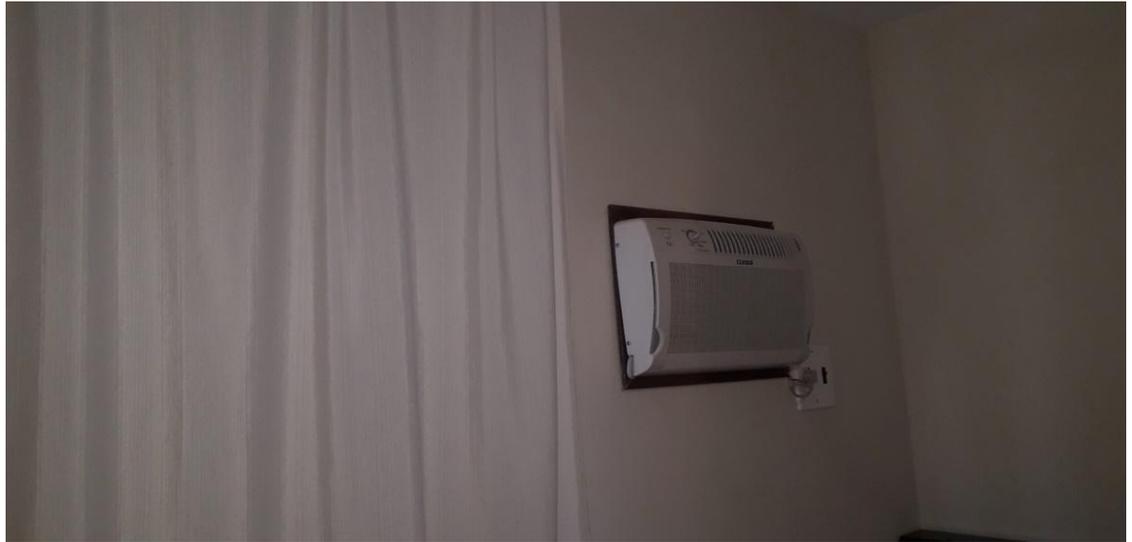
Fotografia 30: Ar condicionado nas paredes. Fonte: Processo 12734/19

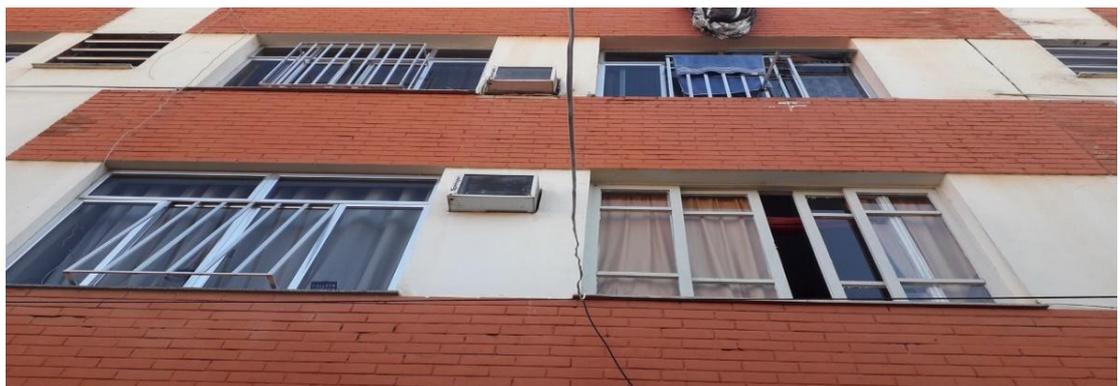
Fotografia 11: Ar condicionado nas paredes. Fonte: Processo 12734/19

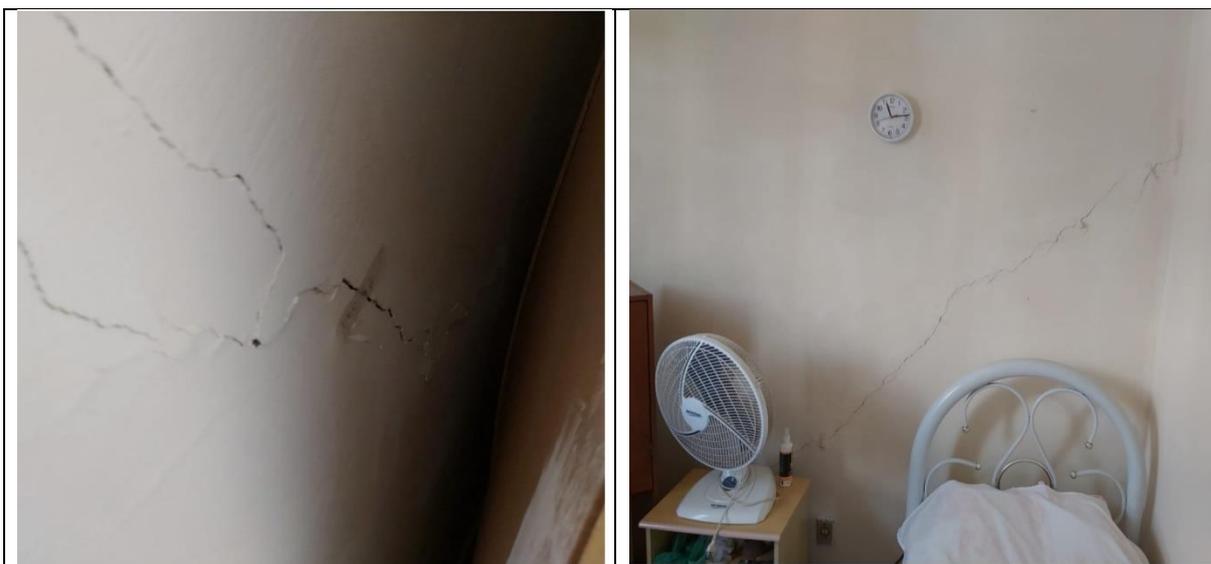
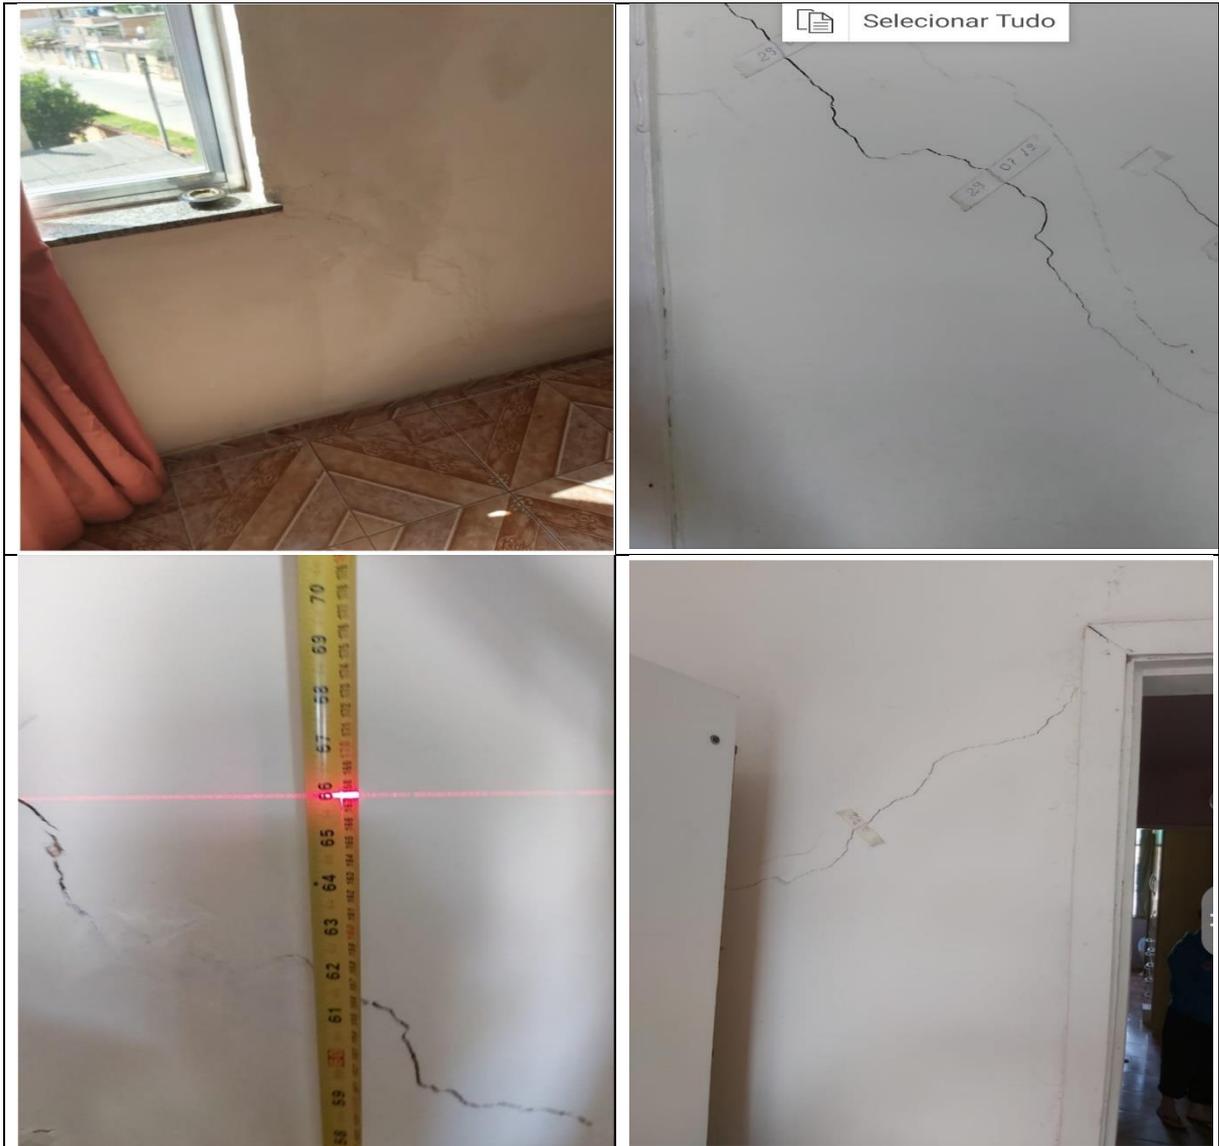
- Não há desnível no imóvel e nem recalque expressivo do solo.
- Verificou-se que entre 29/07/2019 e 06/05/2020 não houve avanço na espessura e comprimento das trincas, como se pode confirmar nas fotografias em anexo.
- Piso cerâmico soltando e trincando verificou-se que as Juntas de Assentamento não estavam com o espaçamento adequado para este tipo de piso, como se pode confirmar nas fotografias em anexo.

Fotografia 14: Análise da atividade das Fissuras

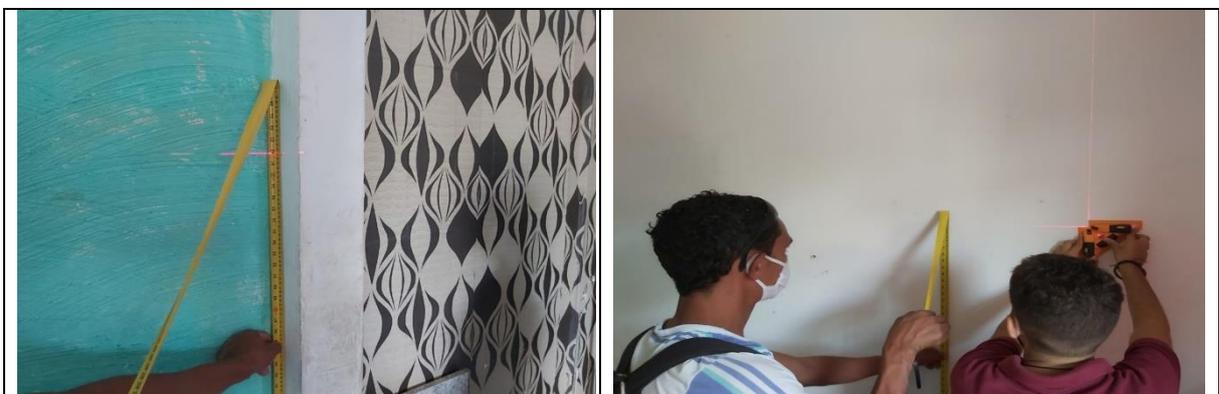
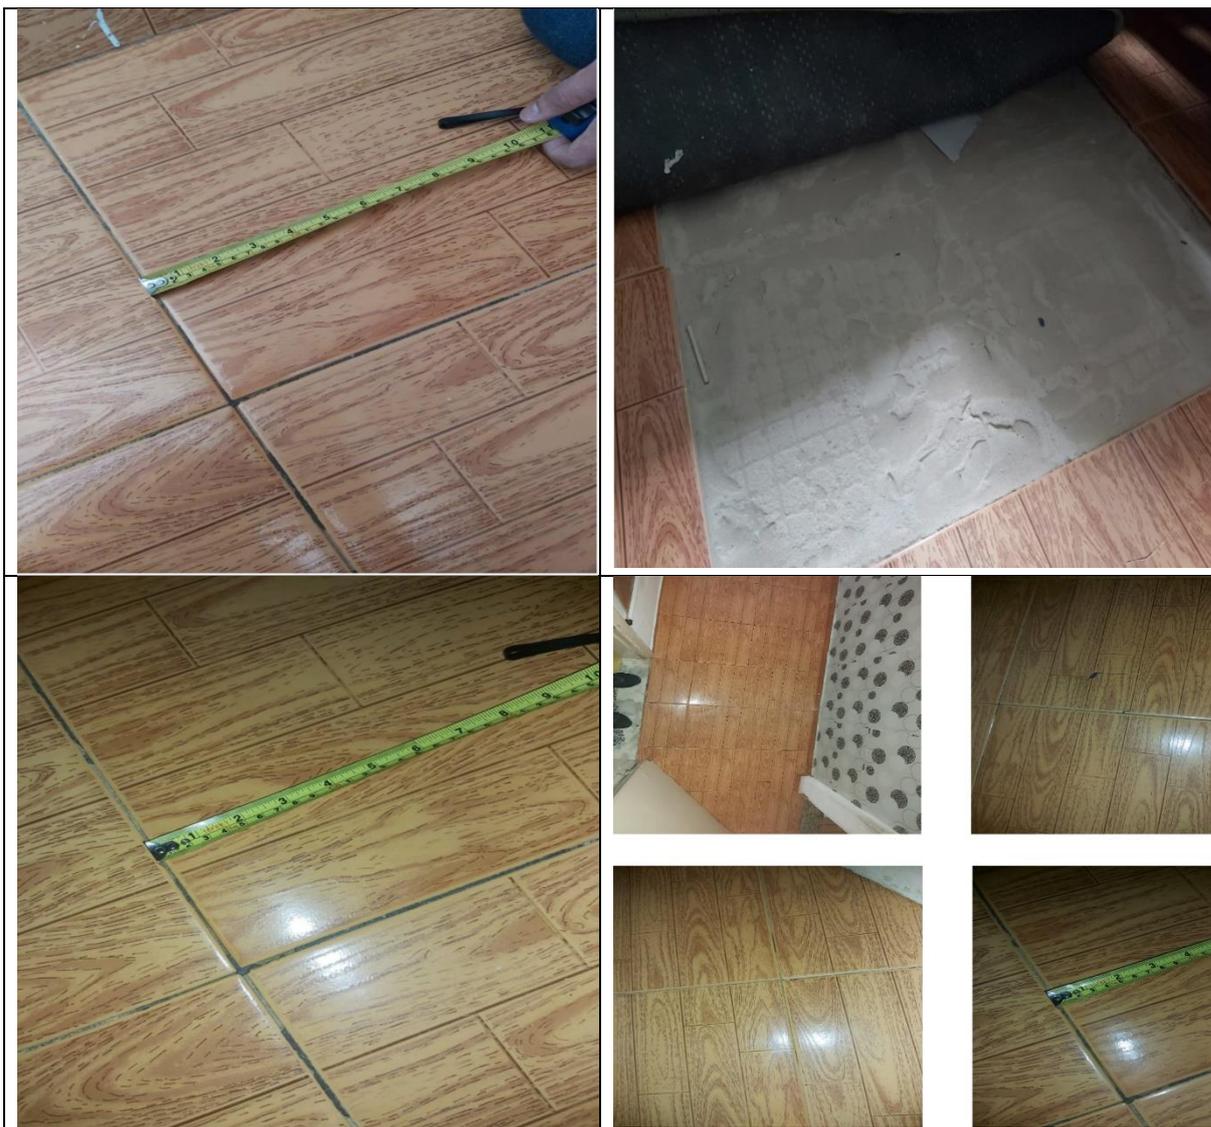
Fotografia 15: Análise do Piso

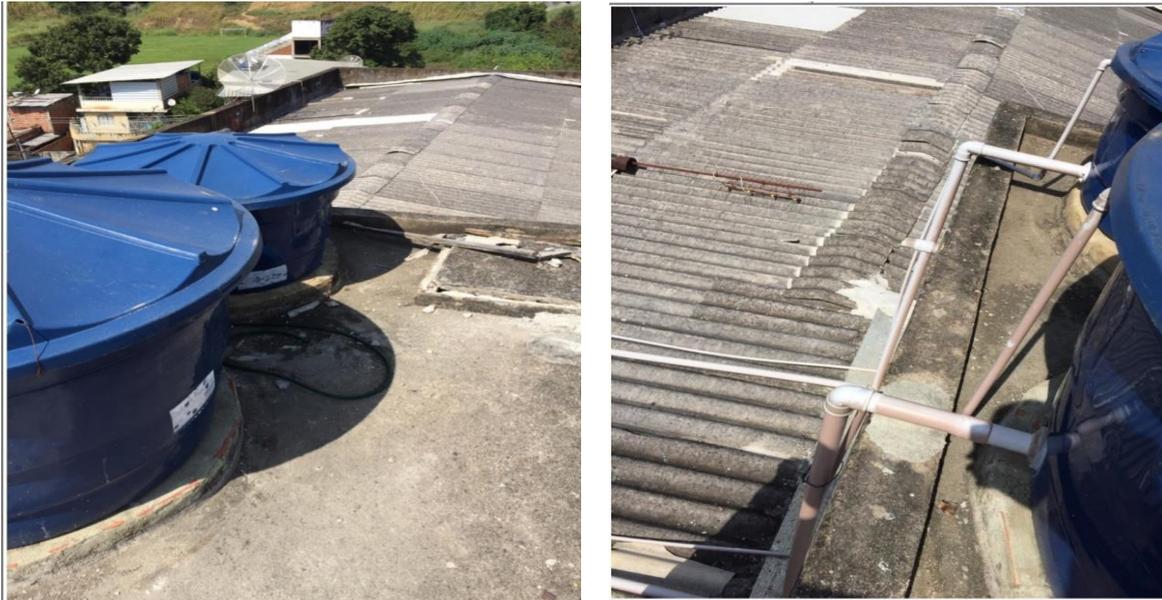
Fotografia 56: Análise das Caixas d'água sobre a laje

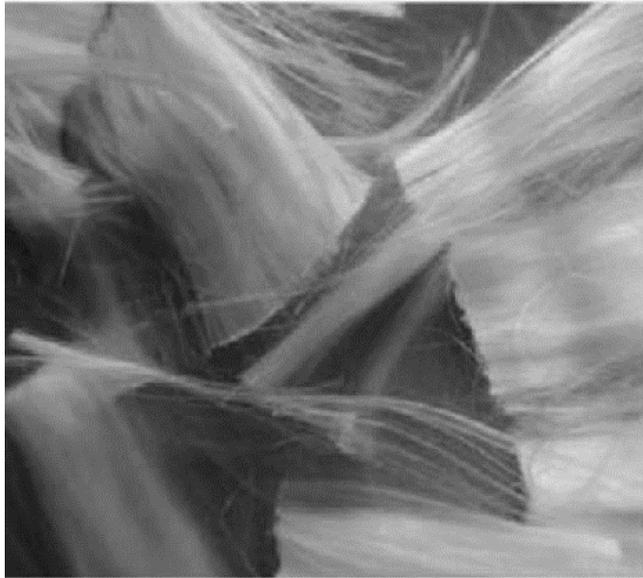
As microfibras de polipropileno são desenvolvidas para aumentar a resistência ao fogo do concreto, porque evita o fenômeno conhecido como "spalling", também chamado de lascamento explosivo, que ocorre quando o concreto é submetido a altas temperaturas. Isto é resultante da relação existente entre o comportamento térmico do polipropileno e as altas temperaturas que atingem o concreto em casos de incêndio. Nesta situação o vapor d'água gerado pelo calor do incêndio encontra uma rede de capilares de drenagem formados pela carbonização das microfibras de polipropileno. Assim, o vapor d'água não gera a pressão interna no concreto que levaria ao "spalling".

Figura 8: Microfibras de polipropileno monofilamentada.

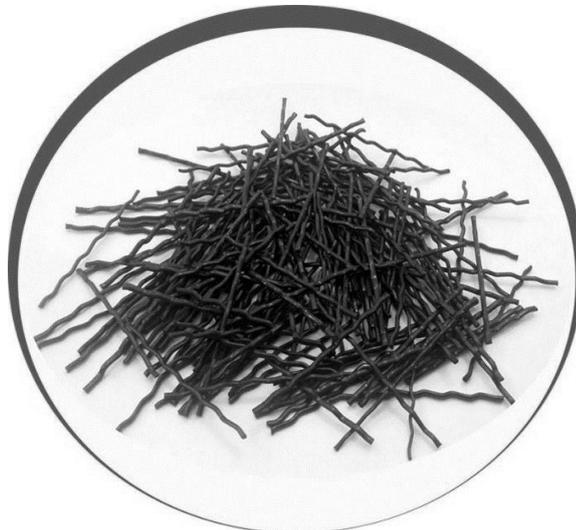
Figueiredo (2011) cita que as macrofibras são unidades de tamanhos grandes produzidas com o viés de promover um reforço estrutural em moldes semelhantes às fibras de aço.

Figura 9: Macrofibras para concreto.

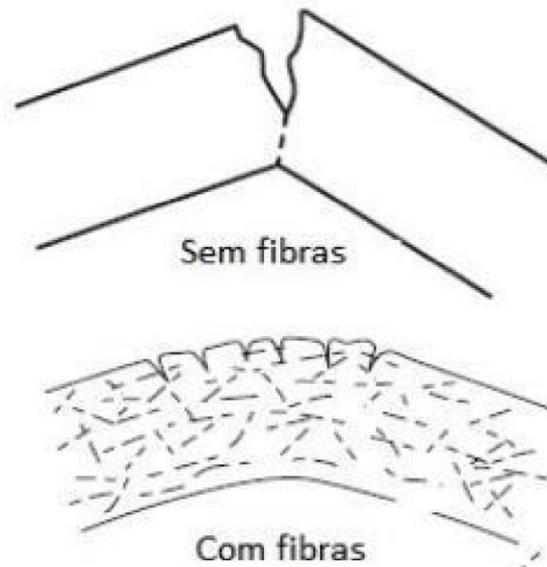
menores que ocorrem no concreto com fibras aumentam de tamanho gradativamente, devido ao efeito que aumenta o tempo de fratura e é denominado tenacidade. Na figura abaixo é mostrado o efeito demonstrado o efeito que promove à adição de fibras de PP e o aumento da propriedade de tenacidade (MEHTA; MONTEIRO, 2014).

Figura 10: Mecanismo de aumento de tenacidade à flexão do concreto com fibra.

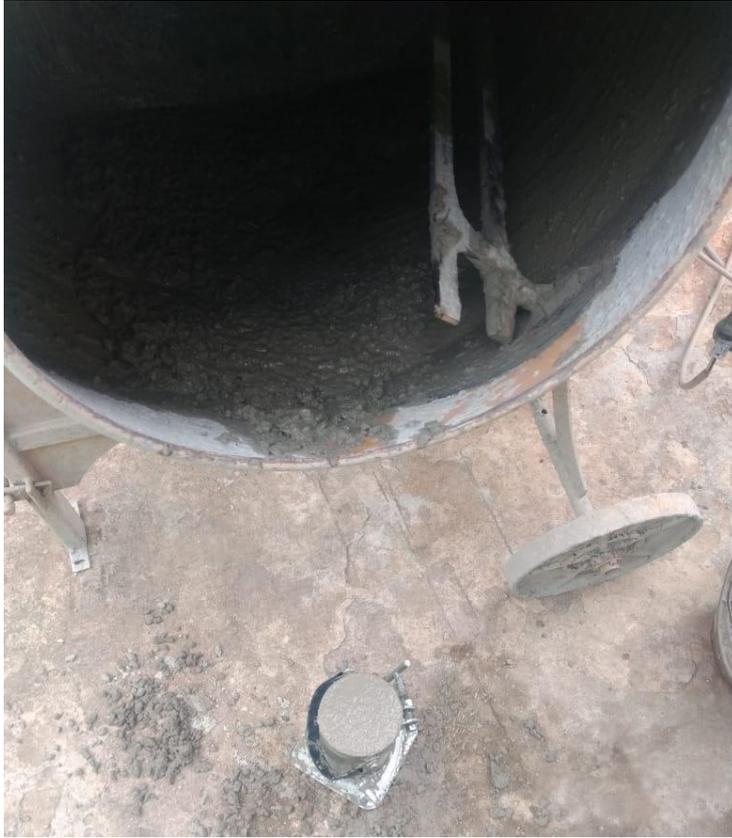
A amostra foi recolhida enquanto o concreto estava sendo descarregado da betoneira, após a amostra ser recolhida, o prazo máximo utilizado para a moldagem foi de 15 minutos.

Figura 11: Concreto descarregado da betoneira.

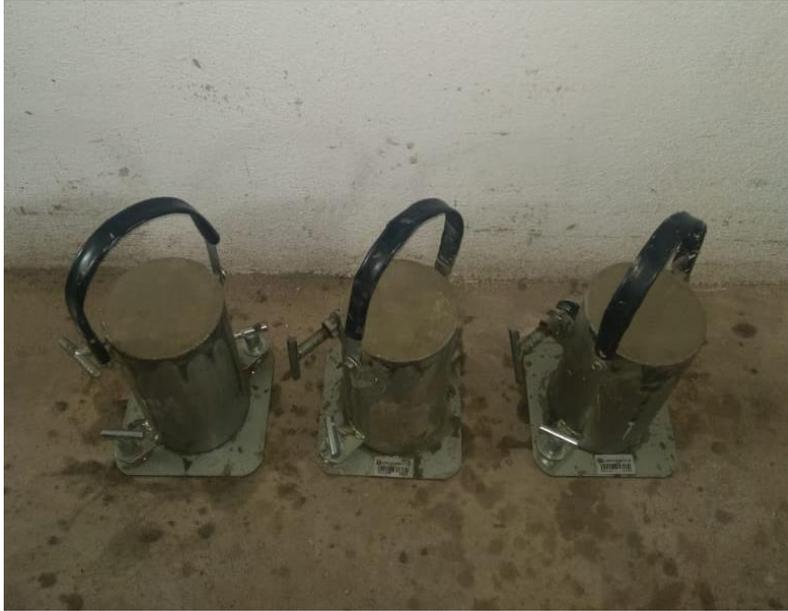
Sendo assim, após o concreto ser bem misturado com uma colher de pedreiro, foi despejado no molde, sobre uma base nivelada, até que fique homogêneo e sem espaços vazios em seu interior, não houve interrupção na moldagem e os moldes prontos e devidamente preenchidos foram armazenados em um local fora de qualquer intempérie.

Figura 12: Moldagem nos corpos de provas revestidos internamente com óleo mineral.

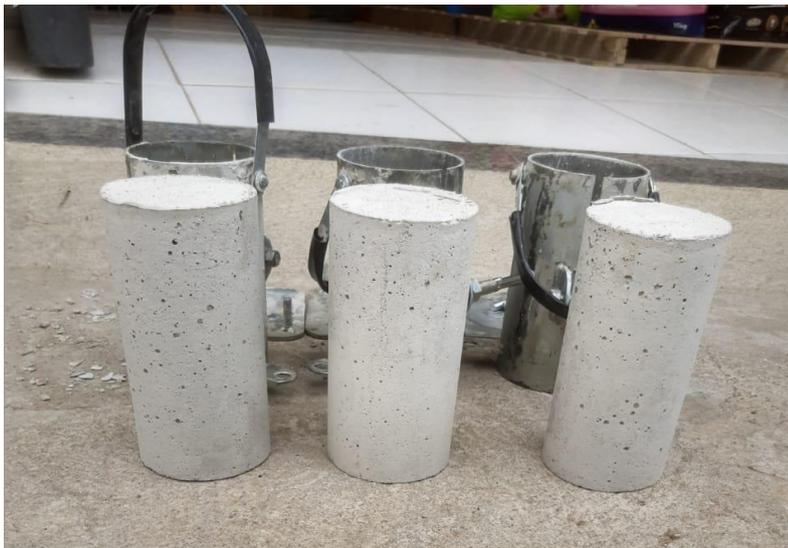
Após 24 h da moldagem, foi realizada a desforma dos moldes, identificando os com as datas de desforma, e traço adotado, sendo os mesmos colocados em câmara úmida até serem ensaiados.

Figura 13: Corpos de provas desmoldados.

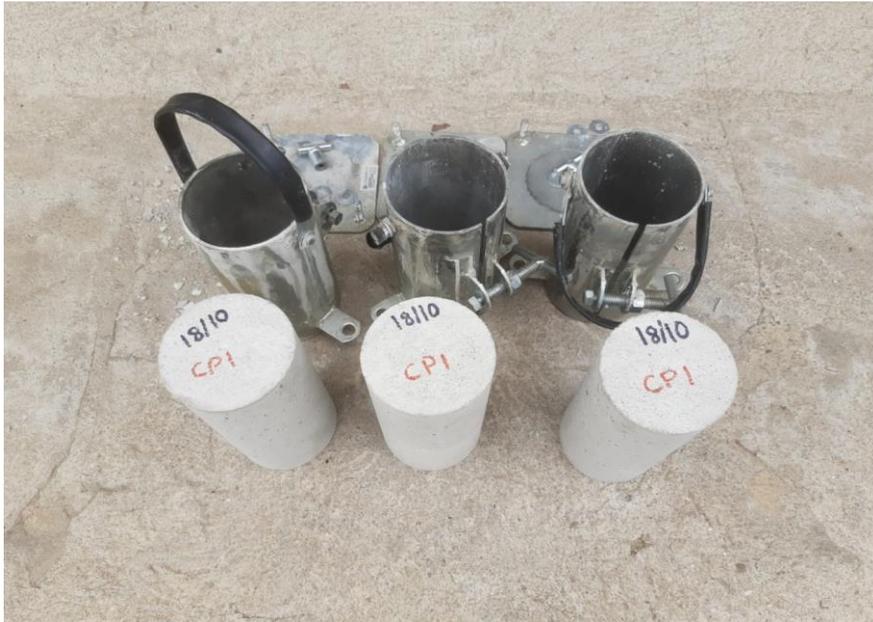
Figura 14: Identificação dos corpos de provas desmoldados.

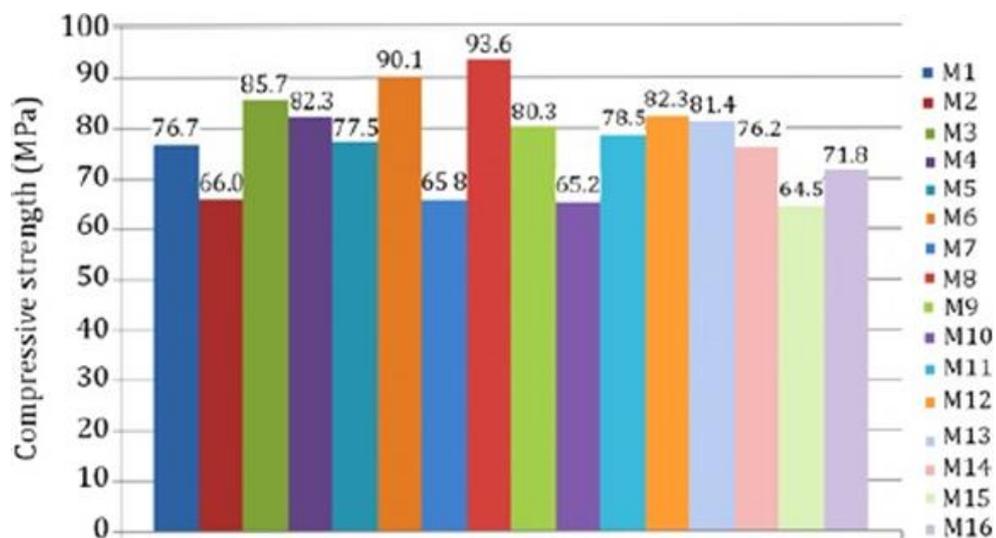
Segundo, Bastami et al (2011) as resistências residuais dos concretos representavam no mínimo 13,77% e no máximo 35,81% das resistências iniciais. De acordo com as figuras abaixo.

Gráfico 1: Resistência à compressão das misturas à temperatura ambiente.

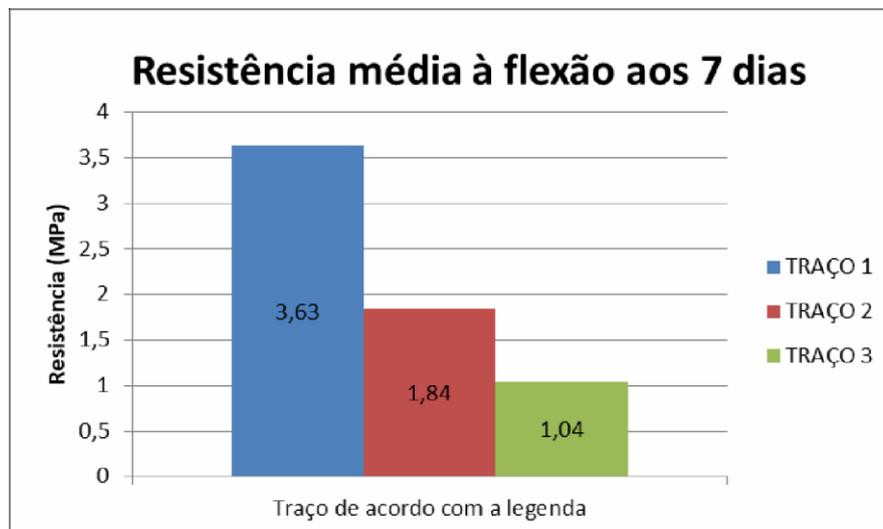
Gráfico 4: Resistência média à flexão aos 7 dias de cura do concreto.

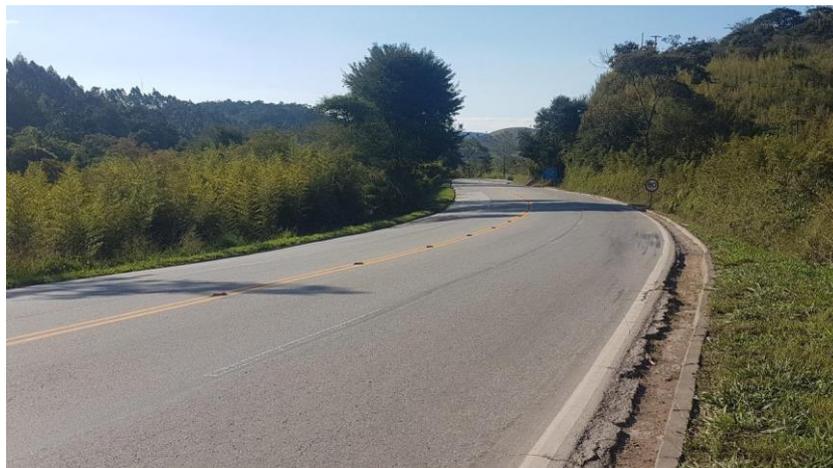
Imagem 1 - Situação atual – Vista sentido Belo Horizonte
Fonte: Os autores

O acesso existente está localizado na BR-040 e necessita de ajustes como a reformulação da geometria, com a criação das faixas de desaceleração e aceleração, execução de projeto de drenagem, pavimentação e iluminação, além de instalação das sinalizações verticais e horizontais que irão melhorar significativamente as condições operacionais do acesso.
