**FACULDADE VÉRTIX TRIRRIENSE – UNIVÉRTIX
SOCIEDADE EDUCACIONAL GARDINGO LTDA. – SOEGAR**

TRABALHOS DE CONCLUSÃO DE CURSO

ENGENHARIA CIVIL 2020/02

REFORÇO ESTRUTURAL COM FIBRAS DE CARBONO**ACADÊMICO:** Jean Carlos Henrique Azevedo.**ORIENTADOR:** Prof^a. M.Sc. Rita de Cássia Teixeira Assis**LINHA DE PESQUISA:** Construção Civil.**RESUMO**

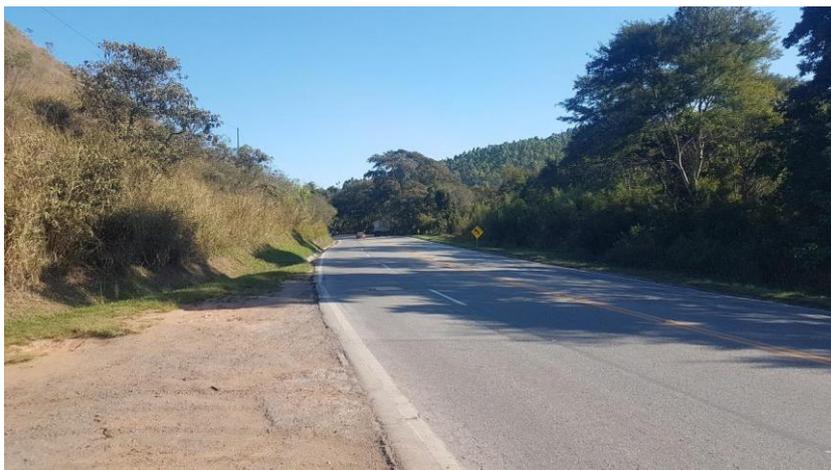
Imagem 2 - Situação atual – Vista sentido Rio de Janeiro
Fonte: Os autores

O acesso existente está localizado na BR-040 e necessita de ajustes como a reformulação da geometria, com a criação das faixas de desaceleração e aceleração, execução de projeto de drenagem, pavimentação e iluminação, além de instalação das sinalizações verticais e horizontais que irão melhorar significativamente as condições operacionais do acesso.

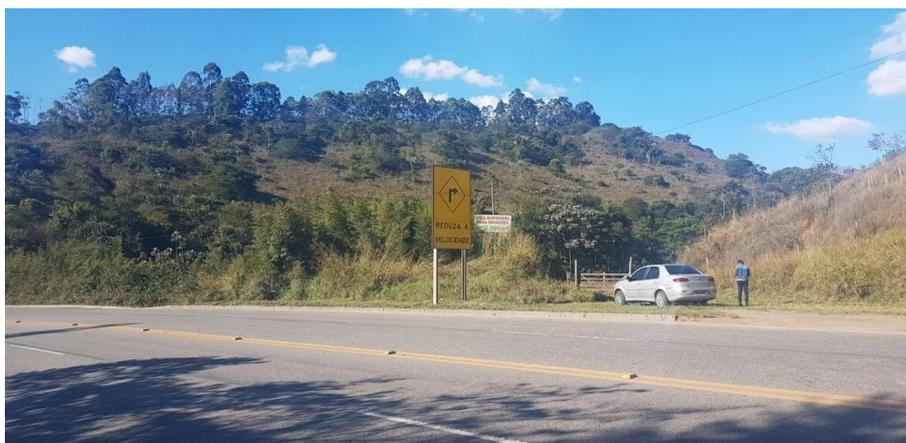
Imagem 3 - Vista do atual acesso ao empreendimento
Fonte: Os autores

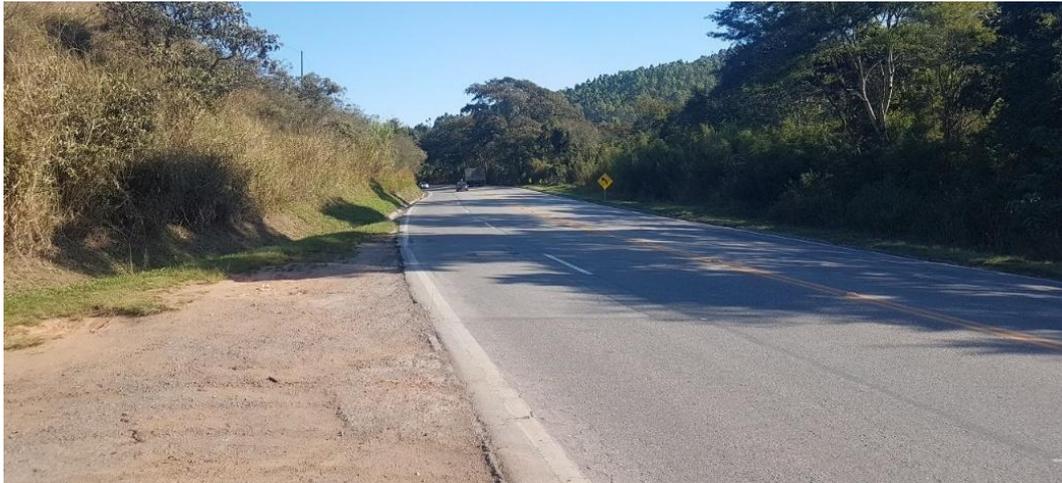
Imagem 9 - Vista atual do ponto A
Fonte: Os autores

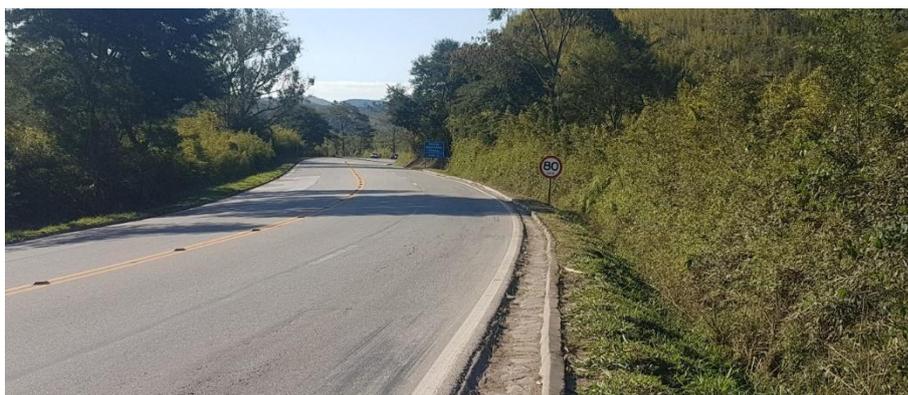
As imagens a seguir, apresentam a distância de visibilidade da faixa de aceleração, contendo os pontos B e C, possuindo ambos, um comprimento superior a 210,00 m, estando acima dos 160,00 m de comprimento exigido pelo Manual do DNIT.

Imagem 11 - Vista atual do ponto B
Fonte: Os autores

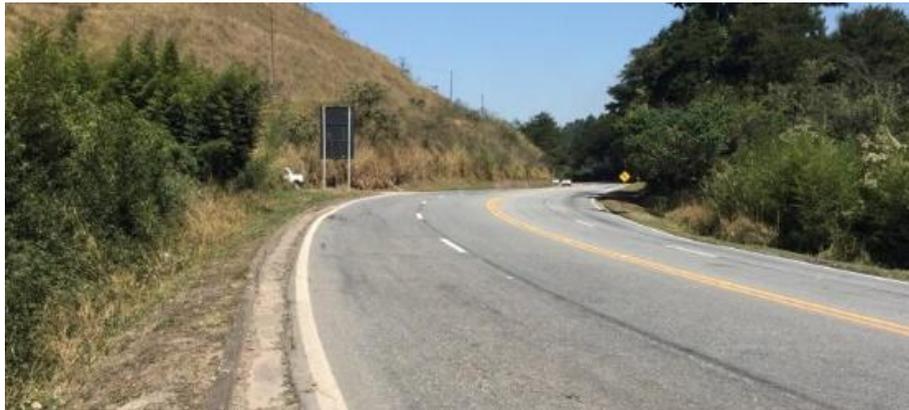
Imagem 13 - Vista atual do ponto C
Fonte: Os autores

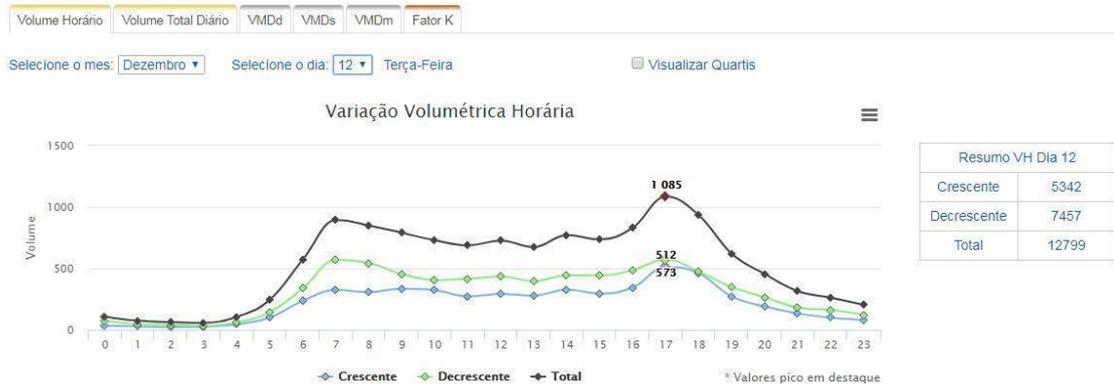
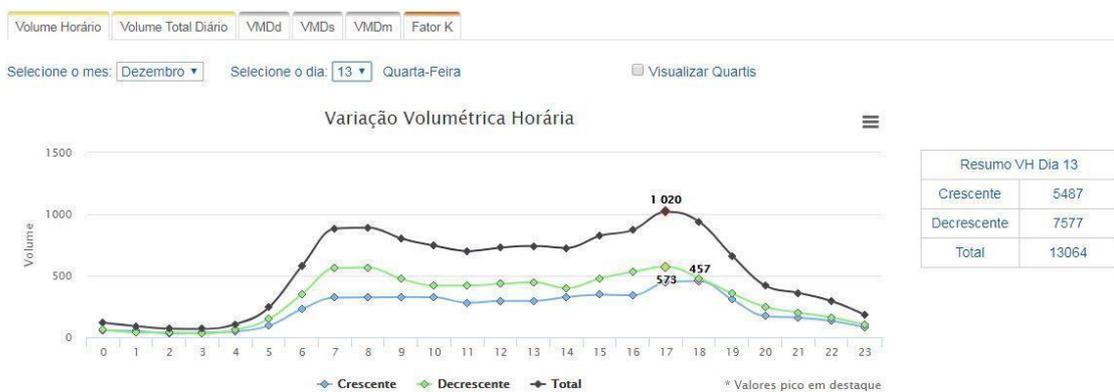
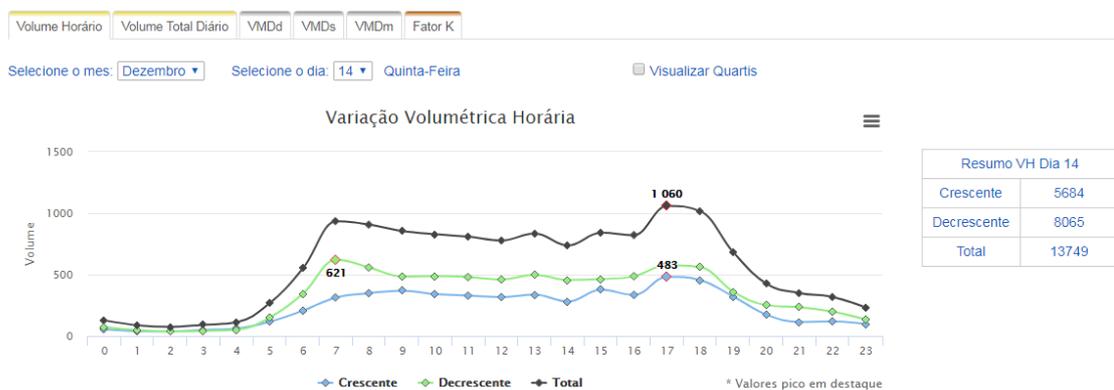
Imagem 14 - Média do volume de tráfego – 12/12/17
Fonte: PNCT

Imagem 15 - Média do volume de tráfego – 13/12/17
Fonte: PNCT

Imagem 16 - Média do volume de tráfego – 14/12/17
Fonte: PNCT

Os gráficos acima apresentam uma média do volume de tráfego dos três dias que foram obtidos os dados veiculares do PNCT, mostrando que o ponto não apresenta problemas de operação, conforme foi corroborado pela visita de campo.

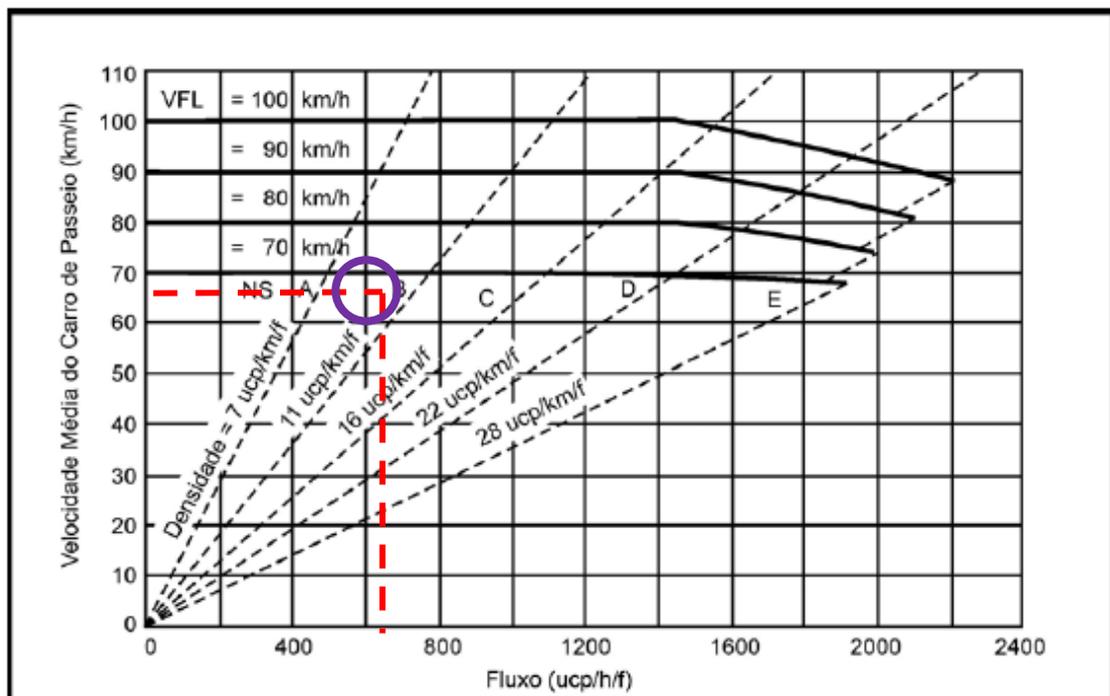
Imagem 18 – Curva de variação de fluxo com a velocidade

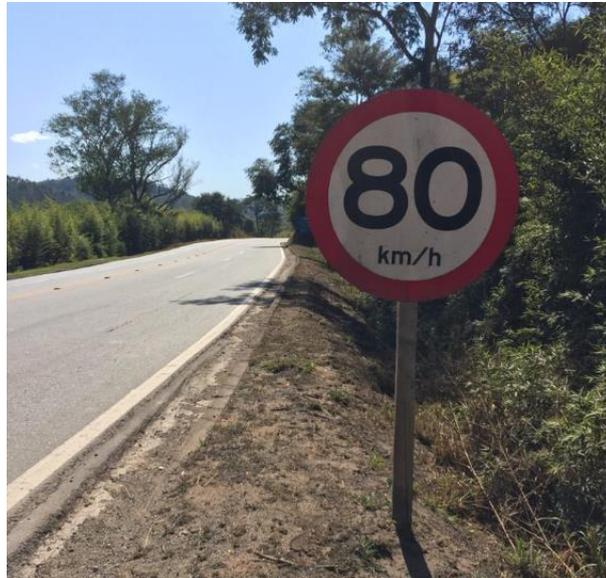
A velocidade operacional da rodovia no trecho é de 80km/h, conforme visualizado na imagem a seguir.

Imagem 19 – Velocidade de operação da BR-040 próximo ao km 767+470
Fonte: Os autores

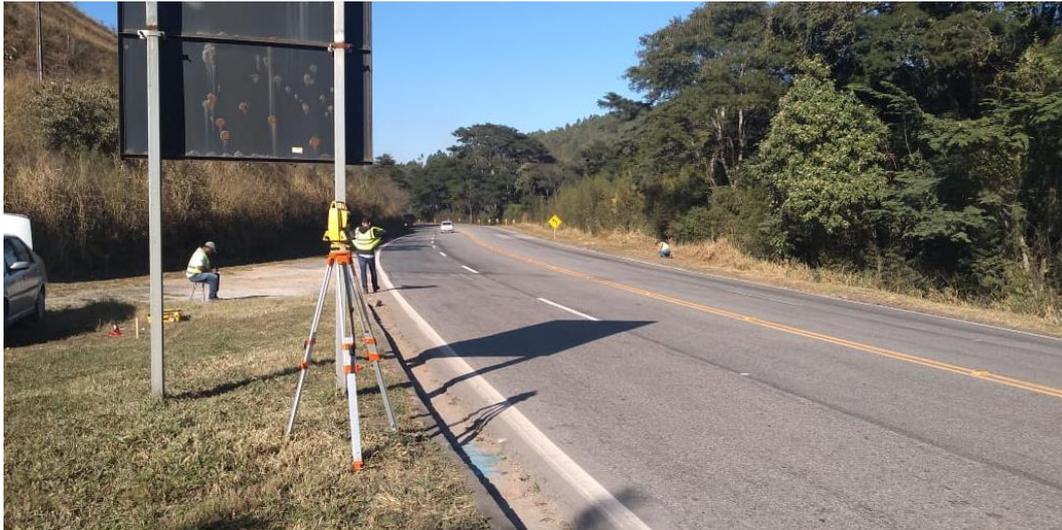
O levantamento topográfico foi realizado em parceria com a empresa Mais Projeto Engenharia, com Estação Total Geodetic G5, utilizando marcos topográficos implantados a fim de garantir a qualidade do desenvolvimento do projeto, e visando facilitar a implantação da obra futuramente.

Imagem 28 – Levantamento topográfico
Fonte: Mais Projeto Engenharia (2019)

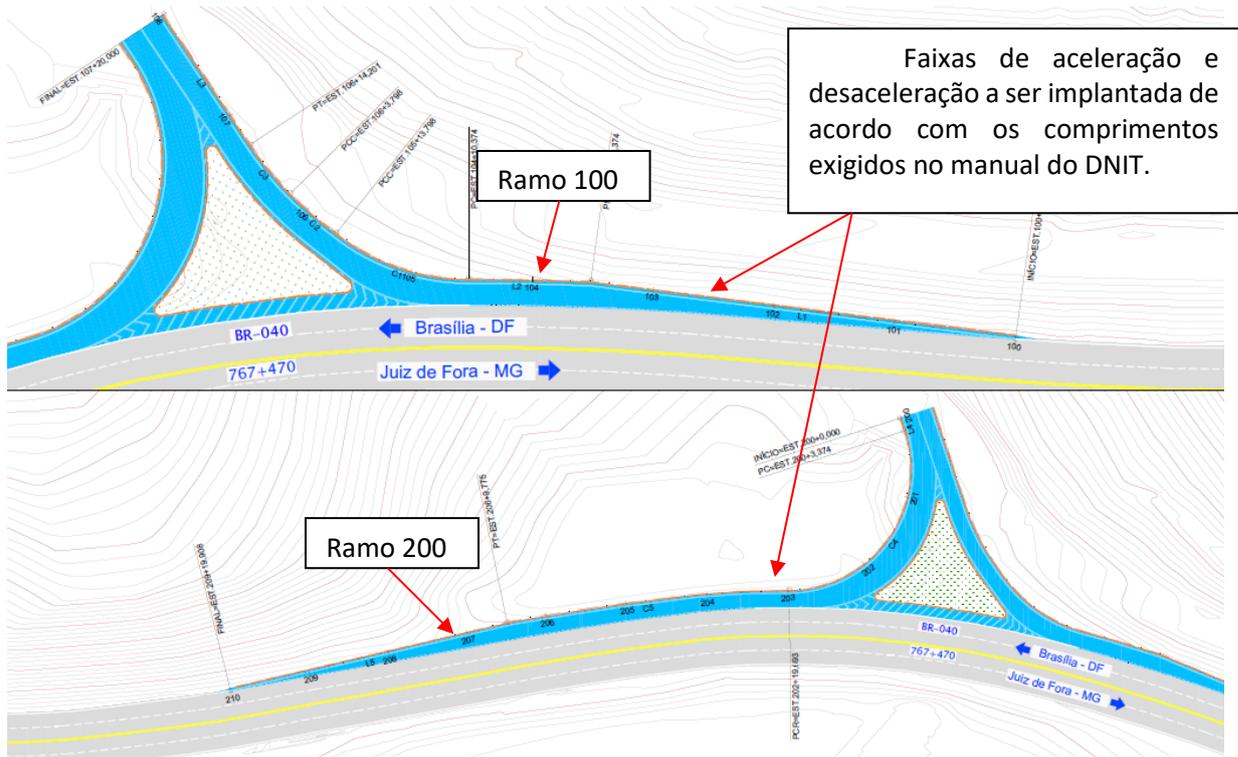
A seguir apresentamos o projeto funcional com os comprimentos das faixas definidas.

Imagem 30 – Geometria proposta
Fonte: Os autores

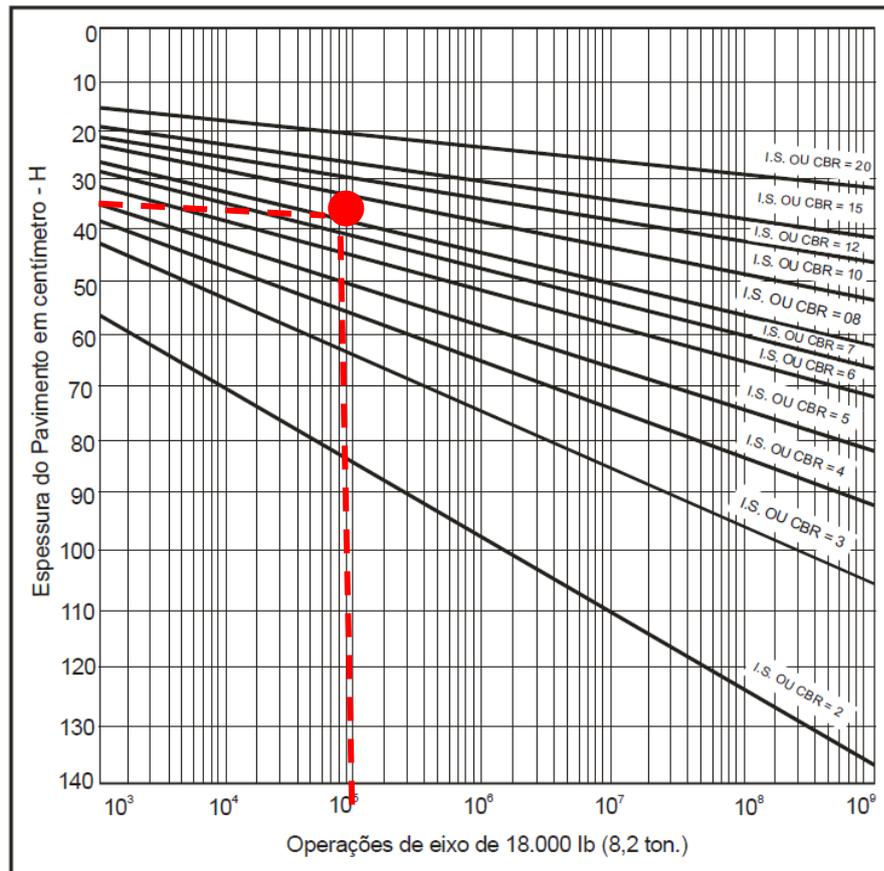
Com o valor de N encontrado, parte-se para o dimensionamento das camadas do pavimento, utilizando-se os valores de CBR encontrados para dimensionar a espessura da base e sub-base do pavimento, adotando o menor encontrado na região.

Imagem 35 – Determinação de espessuras do pavimento
 Fonte: (IPR-719, 2006) Figura 43

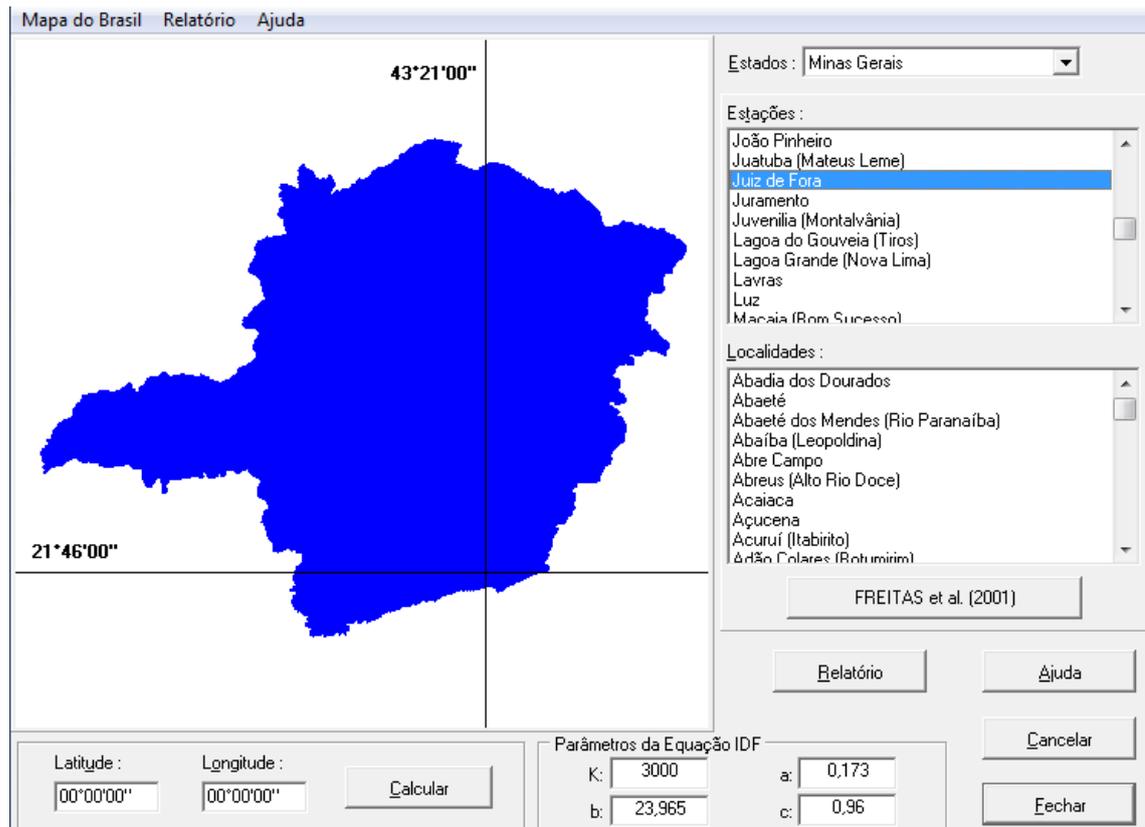
Para determinação da intensidade de chuva, foi utilizada como referência a metodologia aplicada no **Plúvio 2.1**, no qual apresenta os parâmetros das equações IDF de precipitação estabelecidas para diferentes tempos de recorrência, conforme imagem a seguir.

Imagem 38 – Intensidade de chuva
Fonte: Plúvio 2.1

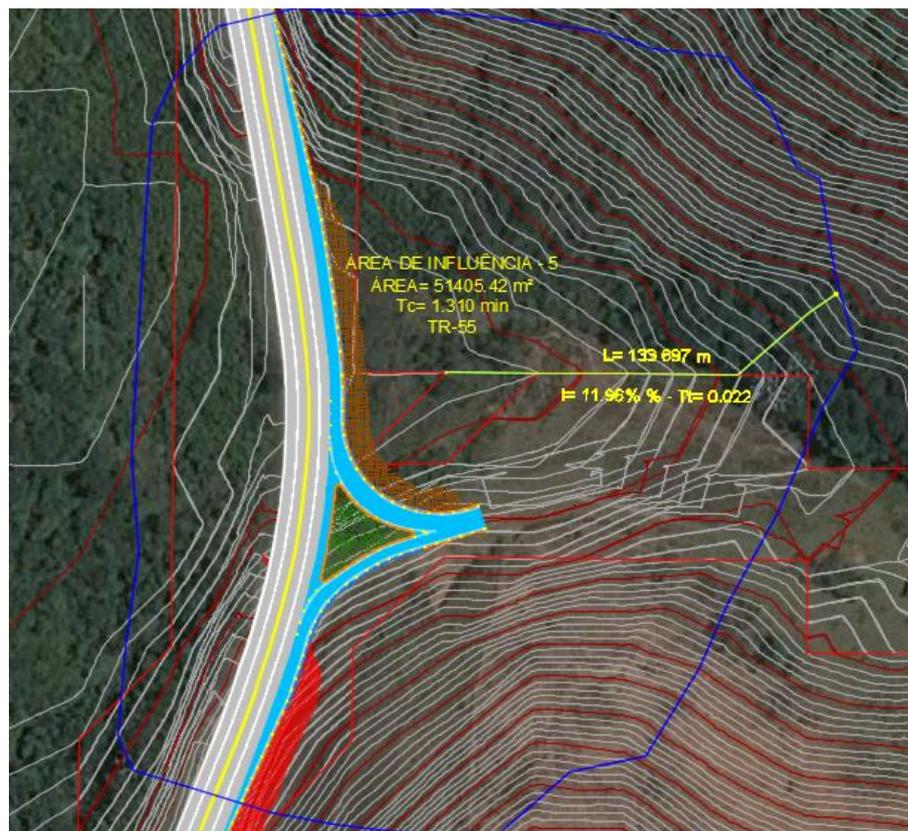
Imagem 39 – Arranjo geral - Bacia de contribuição
 Fonte: Os autores

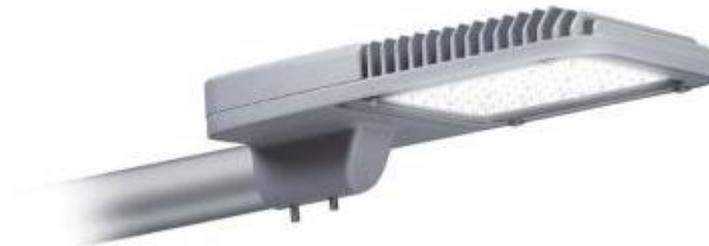
Luminária a LED, tipo modelo GREENVISION XCEED BRP 373, ou equivalente, referência PHILIPS BGP762 T25 1 XLED200-4S/830 DM11.

Imagem 41 – Detalhe Luminária
Fonte: Philips

No projeto de iluminação foram utilizados postes metálicos circulares, com aço colapsível galvanizados, 7,60 m de altura útil e 9,00 m de altura livre e possuindo fixação por meio de engastamento com profundidade de 1,50 m, sendo utilizado nas faixas de desaceleração e aceleração, postes com apenas uma luminária e no canteiro poste com estrutura de duas luminária.

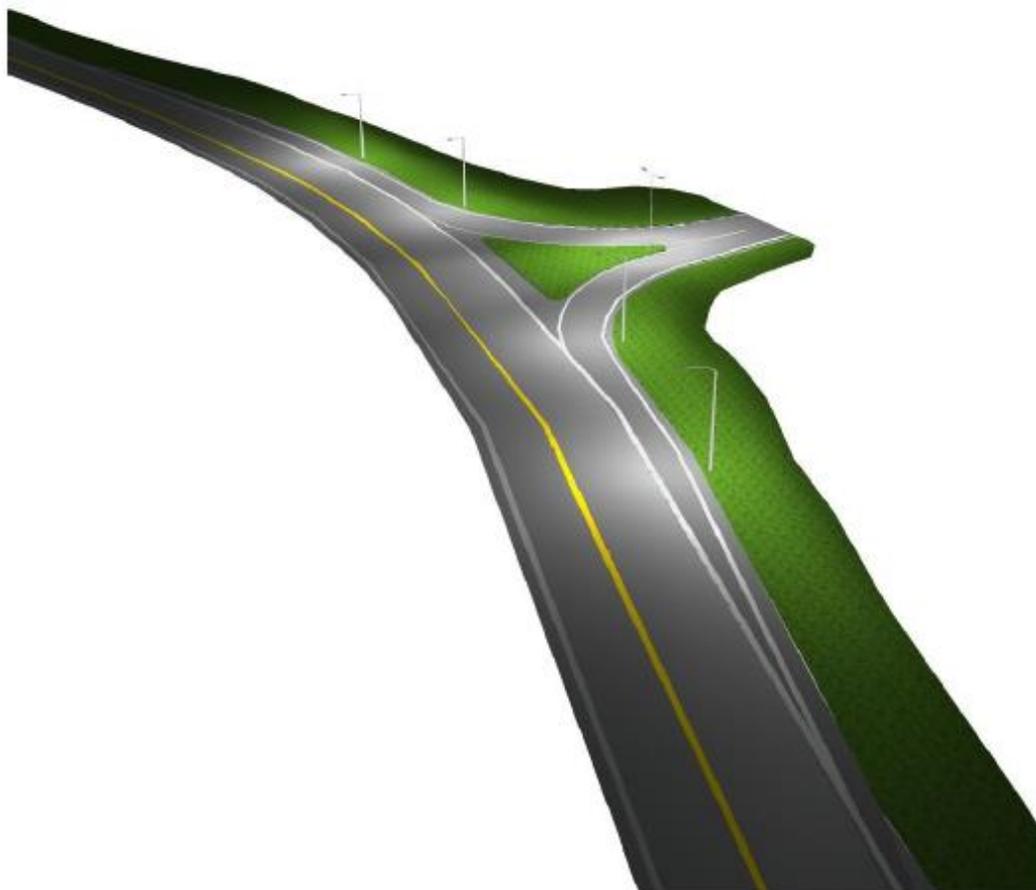
Imagem 45 – Representação 3D
Fonte: Os autores

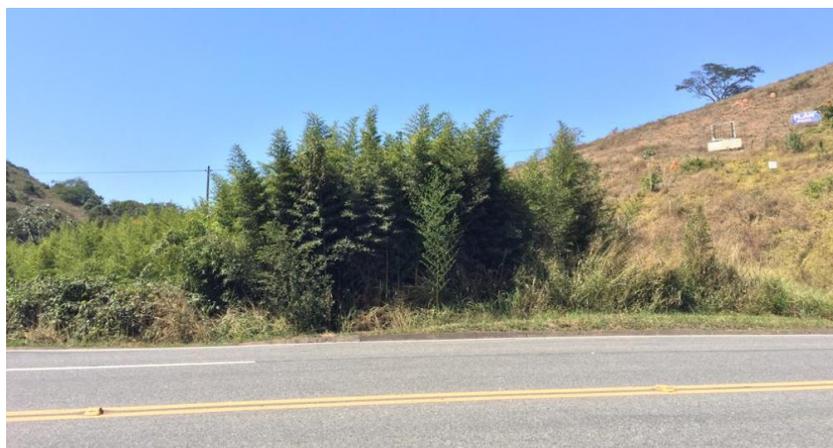
Para implantação do referido acesso, não haverá necessidade de intervenção em APPs, porém haverá a necessidade de supressão vegetal, como pode ser visualizado na imagem a seguir.

Imagem 59 – Vegetação predominante no local

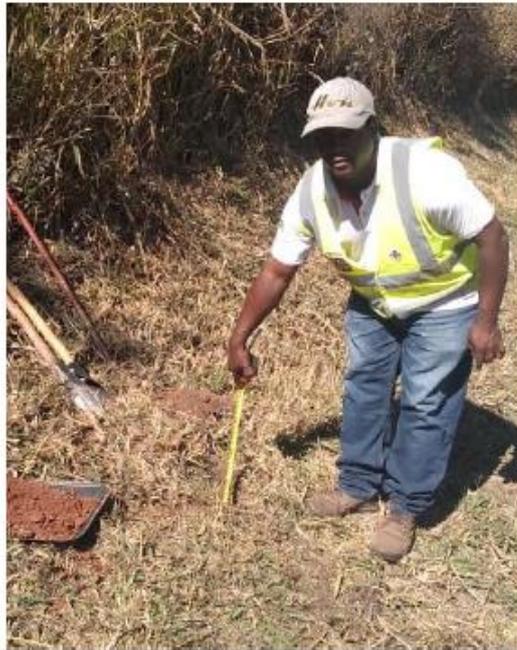
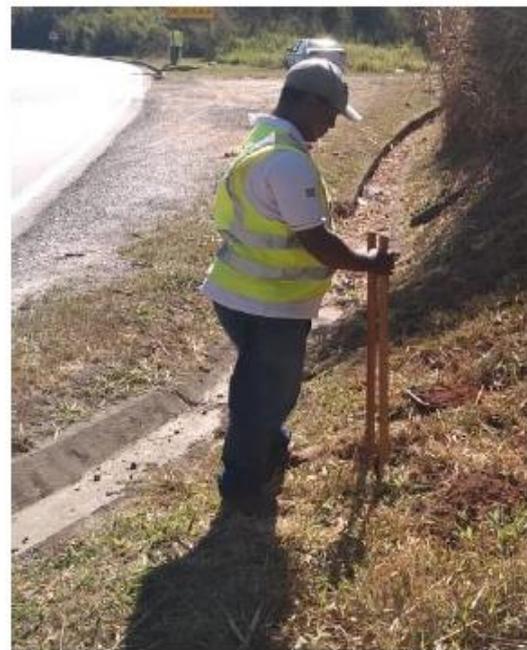
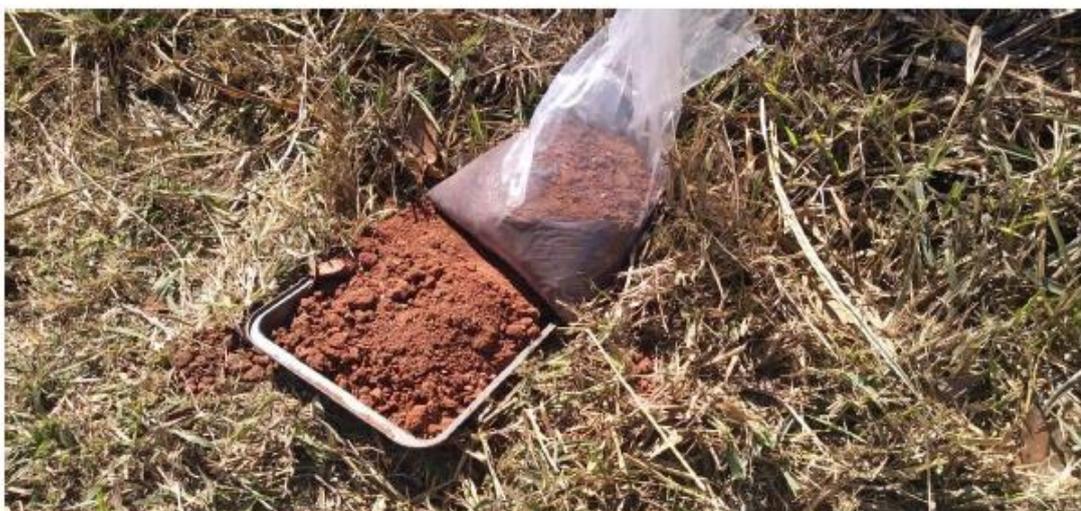
RELATÓRIO FOTOGRÁFICO - FURO ST01

(24) 2257-1490 (24) 98802-3038 Email: wllima@compuland.com.br	
controle tecnológico. solos, concreto e asfalto			
SONDAGEM DE SIMPLES RECONHECIMENTO DE SOLO COM TRADO			
Cliente: Mais Projeto Engenharia	DATA: 30/07/2019	COORDENADAS DE LOCALIZAÇÃO	
Obra: Acesso km 767+470	SONDADOR: ALESSANDRO	ESTE	NORTE
Local: BR-040, pista norte	TRECHO DO ACESSO	659.546,225	7.609.889,997
Cidade: Juiz de Fora/MG	ST01	TC	RECÚO 2,25m DO BORDO (Pista norte)

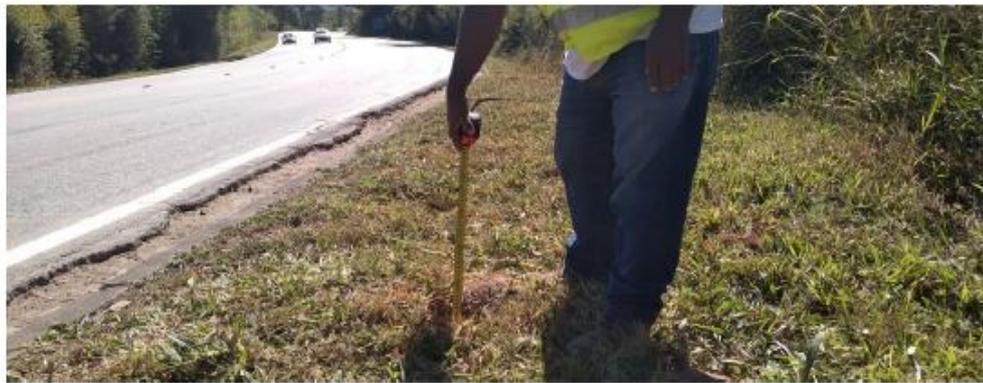
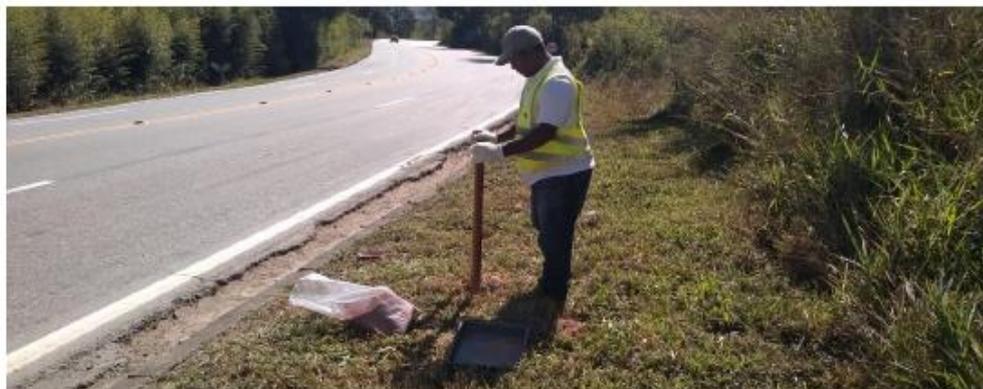
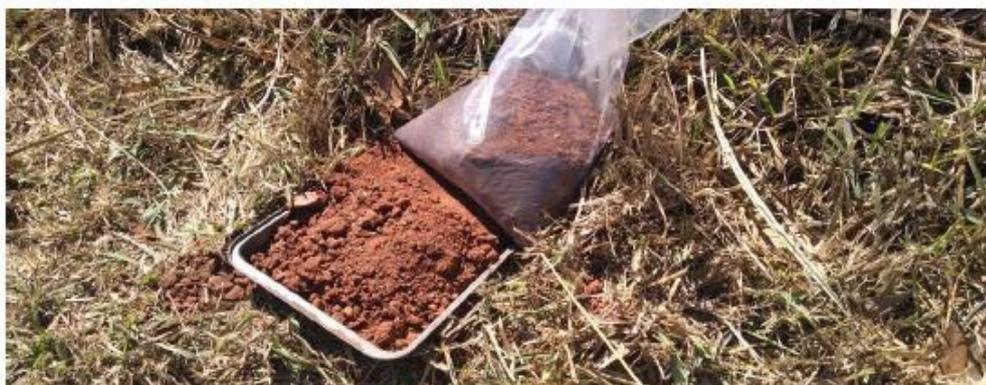
RELATÓRIO FOTOGRÁFICO - FURO ST02

(24) 2257-1490 (24) 98802-3038 Email: wllima@compuland.com.br		
SONDAGEM DE SIMPLES RECONHECIMENTO DE SOLO COM TRADO				
Ciente: Mais Projeto Engenharia	DATA: 30/07/2019	COORDENADAS DE LOCALIZAÇÃO		
Obra: Acesso km 767+470	SONDADOR: ALESSANDRO	ESTE	NORTE	ELEVAÇÃO
Local: BR-040, pista norte	TRECHO DO ACESSO	659.558,115	7.609.937,758	708,632
Cidade: Juiz de Fora/MG	ST02	TC	RECÚO 1,80m DO BORDO (Pista norte)

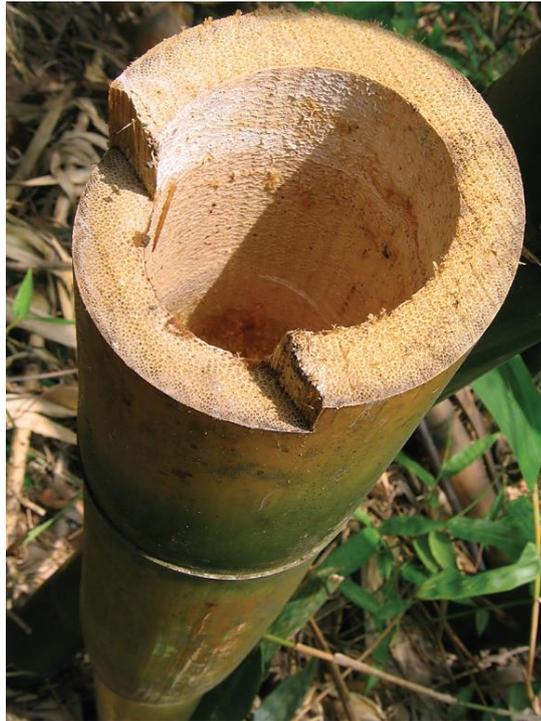
Figura 16 - Vara de bambu cortada ao meio, ilustrando o interior do bambu. São Paulo – SP. 2015.
Fonte: Elaborado por (ASSOCIAÇÃO BRASILEIRA TÉCNICA, 2015)

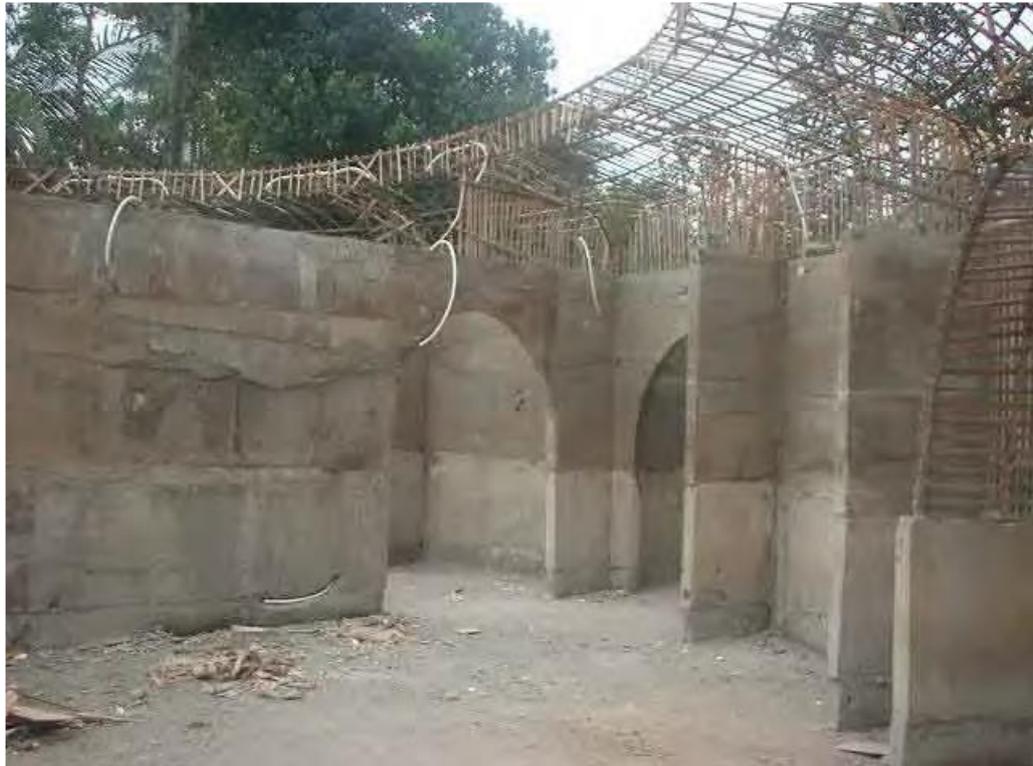
Figura 17 - Ripas feitas de bambu com função de reforço para o concreto em Bali, Indonésia. Bauru – SP. 2010. **Fonte:** (PADOVAN, 2010).

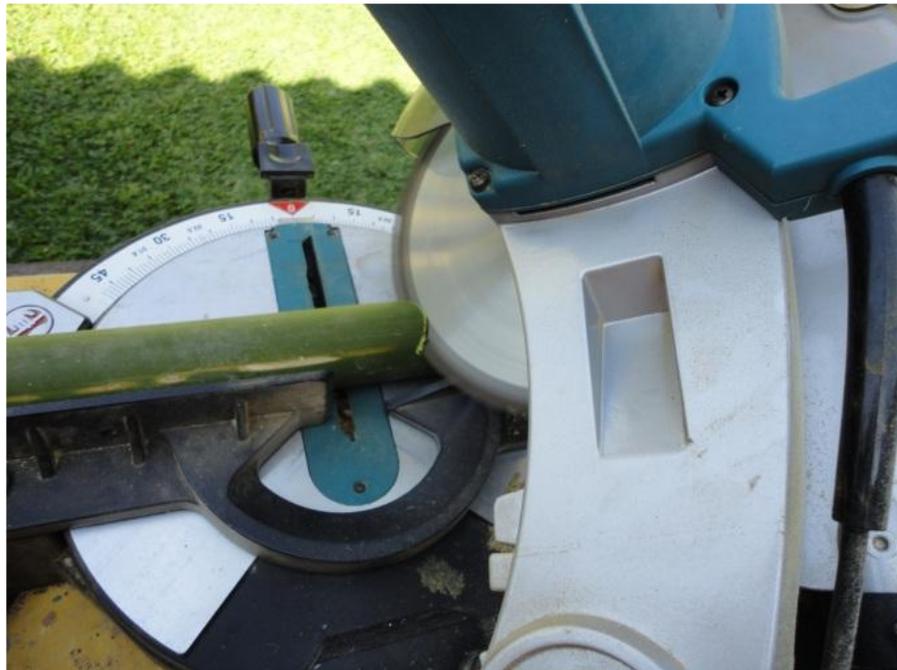
meia esquadria, sendo que, em sua definição, suas amostras foram cesuradas com 2,94m, realizando também uma cesura de 45° nos colmos existentes em cada vara de bambu, conforme mostra a figura abaixo. Após tais procedimentos, concebeu-se a abertura de uma pequena janela entre os nós de 20 cm, com finalidade de ancoragem entre o bambu e o concreto.

Figura 19 - Cesura de 45° nos colmos existentes em cada vara de bambu. Criciúma – SC. 2012.
Fonte: Elaborado por (OLIVEIRA & VITO, 2012)

Ainda segundo os autores citados, foi definido que as varas de bambu escolhidas para serem submetidas ao ensaio disponibilizariam uma área média de 7,86 cm², porém, a área considerada para efeito da pesquisa em questão, se basearia pela área onde se realizaram as cesuras, desta maneira, a área média passou a valer 5,26 cm².

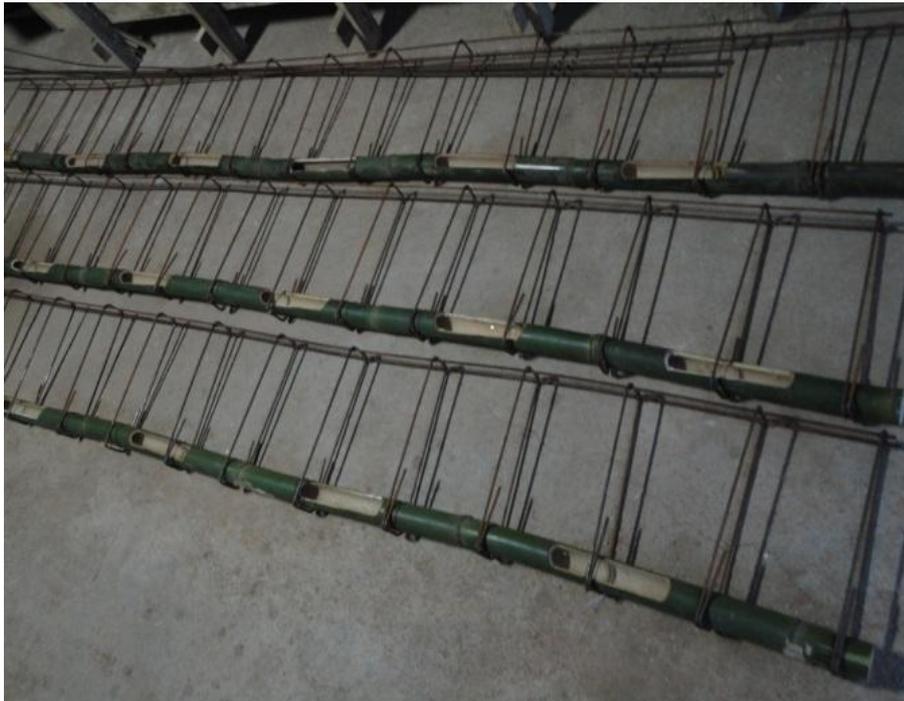
Apesar de todo esforço para se obter um padrão, ressalta-se ser impossível manter uma maior precisão nos valores, visto que o bambu possui similitude na sua forma. Considerando estes aspectos, iniciou-se a montagem da armadura, que era constituída por uma vara de bambu com dimensão citada anteriormente e duas barras de aço com ϕ (diâmetro) de 5.0 mm para estribo, sendo este com espaçamento de 20 cm, conforme figura ilustra abaixo.

Figura 20 - Vigas confeccionadas em bambu, contendo estribo feito em aço. Criciúma – SC. 2012.
Fonte: Elaborado por (OLIVEIRA & VITO, 2012).

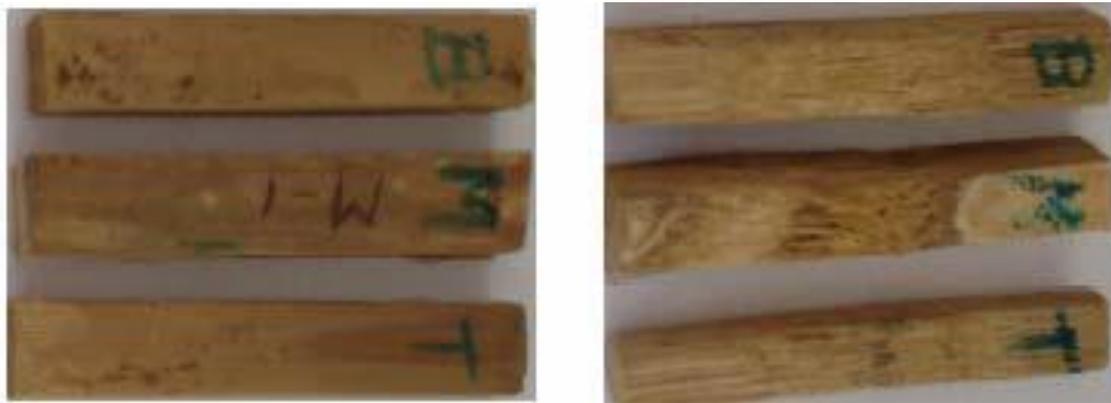
Figura 27 - Amostras para o ensaio de determinação do teor de umidade e densidade. Maceió – AL. 2007. Fonte: Elaborado por (SILVA, 2007).

Por ser um procedimento artesanal, ou seja, feito à mão, necessitou-se do auxílio de um paquímetro com aproximação de 0,05mm para manter a precisão. Para a pesagem da amostra, utilizou-se de uma balança com precisão de 0,01 g. A pesagem foi dividida em duas etapas; na primeira etapa umedeceram-se as amostras e às colocaram na estufa para a determinação do teor de umidade, mantendo-se uma temperatura de 110° Celsius.

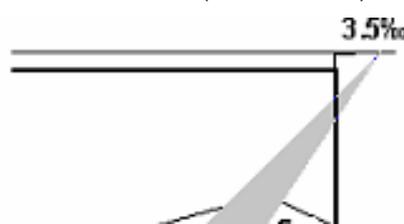
Figura 29 - Limites de dimensionamento para vigas de concreto com reforço de Bambusa vulgaris. Maceió – AL. 2007. Fonte: Elaborado por (SILVA, 2007).

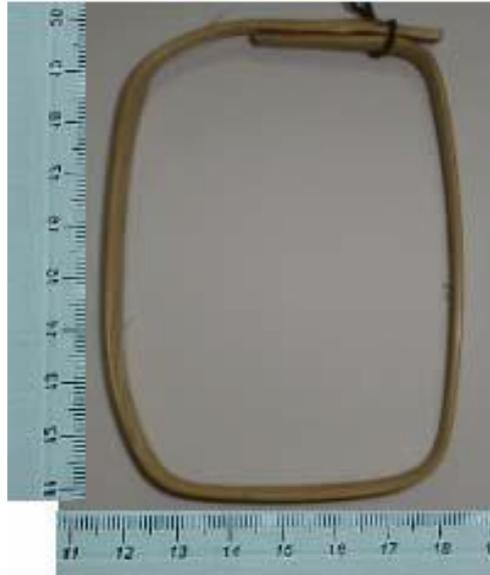
Figura 32 - Detalhe do estribo de bambu de 6 cm x 9 cm, usados nas vigas 1, 2, 3 e 3.1. Maceió – AL. 2007. Fonte: Elaborado por (SILVA, 2007).

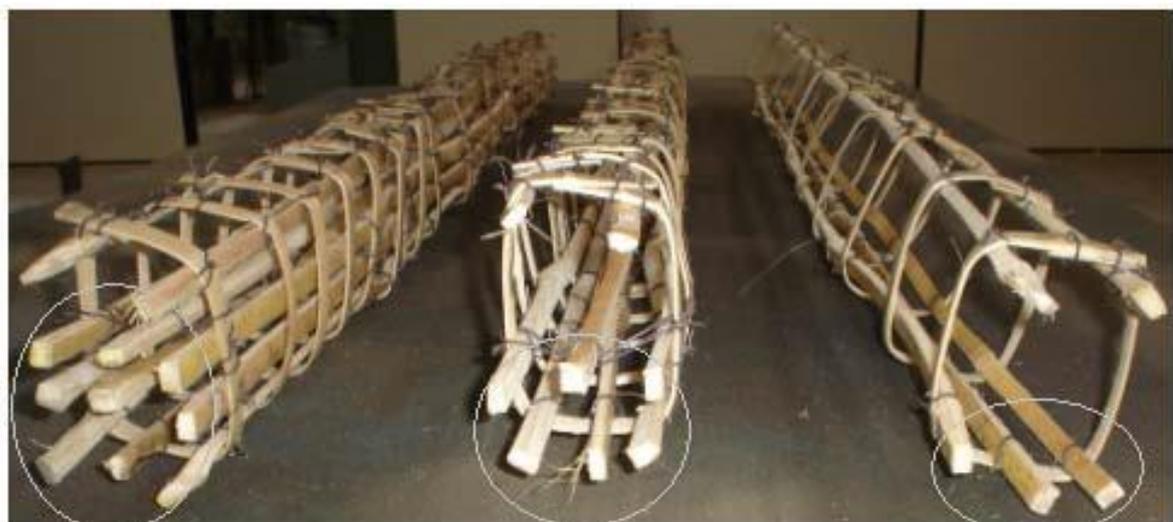
Armação - $\rho = 3\%$

Armação - $\rho = 2\%$

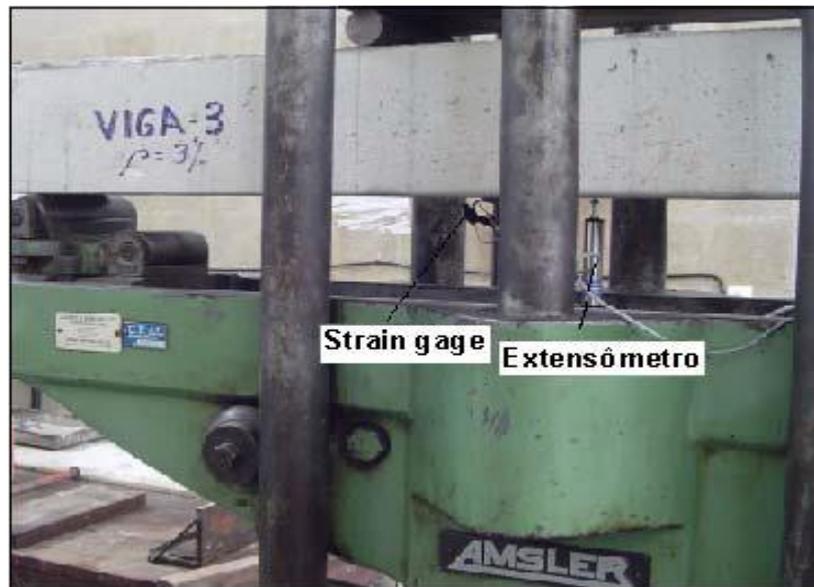
Na realização dos ensaios, fez-se o uso de strain gage distribuidos de forma estratégica, além de um extensômetro com strain gage possuindo capacidade de 10mm, além de uma máquina com suporte de 50tf.

Figura 37 - Viga instrumentada para o ensaio à flexão pura. Maceió – AL. 2007. Fonte: Elaborado por (SILVA, 2007)

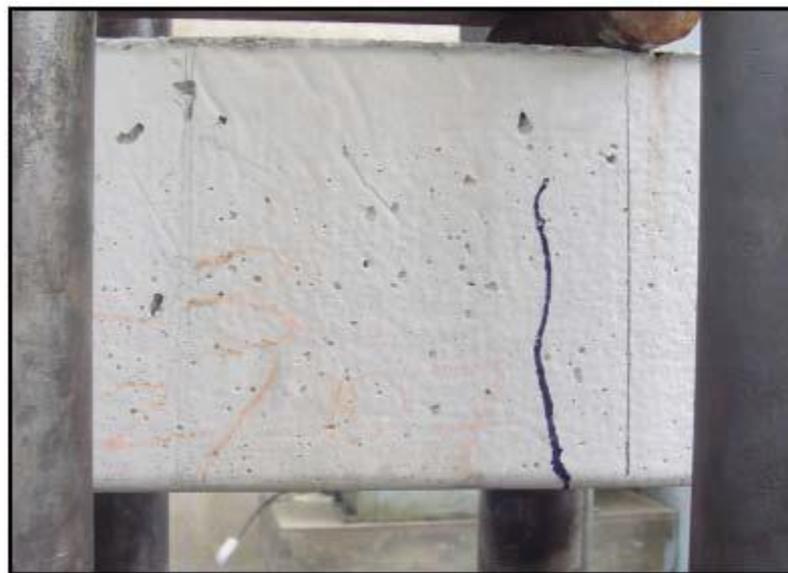
Figura 38 - Abertura da 1ª fissura com abertura inferior a 0,2 mm. Maceió – AL. 2007. Fonte: Elaborado por (SILVA, 2007)

Neste ensaio, observou-se que ocorreu a primeira fissuração na peça quando a máquina aplicou uma carga equivalente a 3,50 kN.

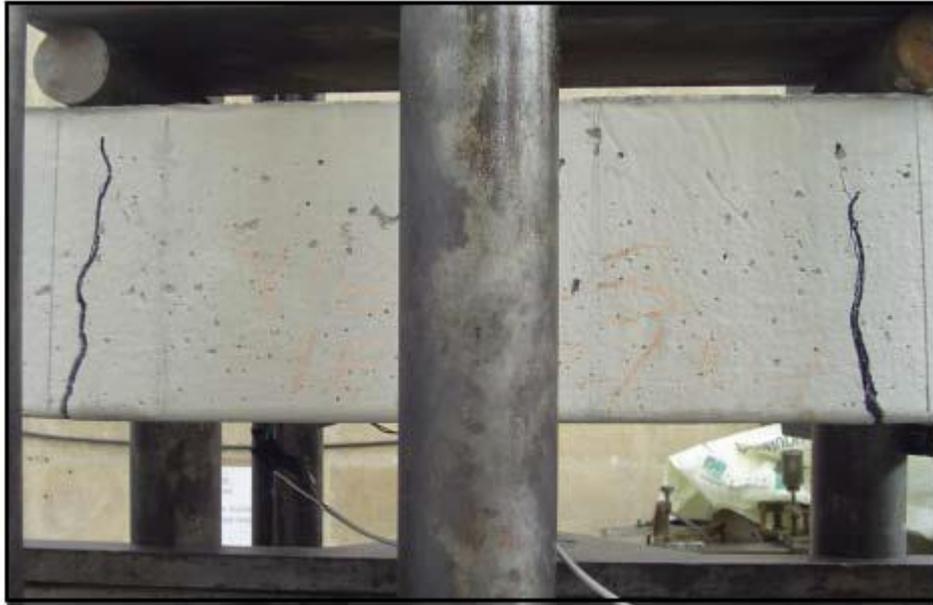
Figura 39 - Abertura da 2ª fissura - abertura aproximada de 0,4 mm. Carga de Ruptura. Maceió – AL. 2007. Fonte: Elaborado por (SILVA, 2007)

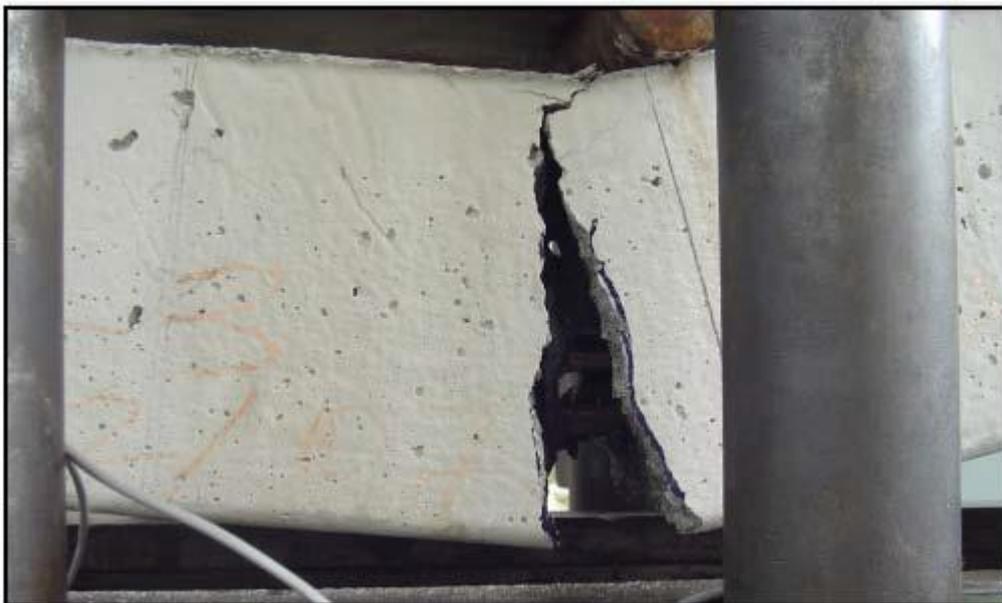
Figura 40 - Destruição completa da viga para verificação da posição do reforço. Maceió – AL. 2007. Fonte: Elaborado por (SILVA, 2007)

Após o rompimento, retirou-se o material para averiguar o estado em que se encontrava seu interior e exterior. Foi possível determinar a ocorrência de algumas variações dentro do elemento 3 – $\rho = 3\%$, pois ao observar seu interior, percebeu-se um determinado deslocamento da armadura de bambu na peça, sendo que esta variação aconteceu quando a viga passou pela oscilação na mesa vibratória, para adensar o concreto. Além disto, foi possível perceber também o afrouxamento das taliscas, o que pode ser caracterizado como perda ou má aderência do material ao concreto. (SILVA, 2007)

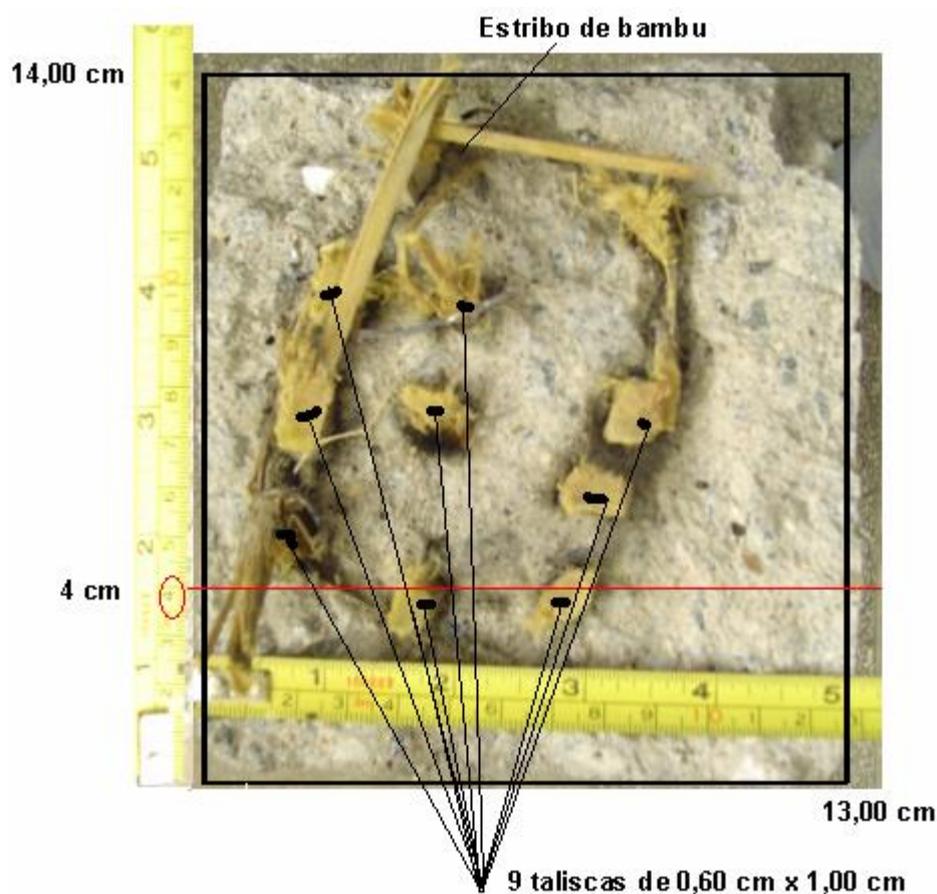
Figura 41 - Seção transversal da viga 3, após ruína para verificação da posição da armadura de bambu. Maceió – AL. 2007. Fonte: Elaborado por (SILVA, 2007)

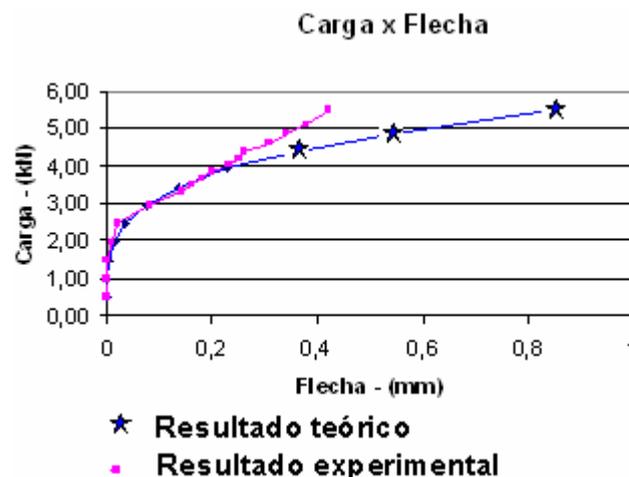
Desta maneira, ainda se comparou os resultados utilizando outro parâmetro, visto que em teoria foi apresentado um resultado, e no experimental outro. Silva (2007) realizou a comparação entre o resultado teórico e o experimental utilizando de um gráfico que será demonstrado a seguir.

Figura 43 - Gráfico que representa as deformações verticais correspondentes aos resultados experimental e teórico em função das cargas. Maceió – AL. 2007. Fonte: Elaborado por (SILVA, 2007)

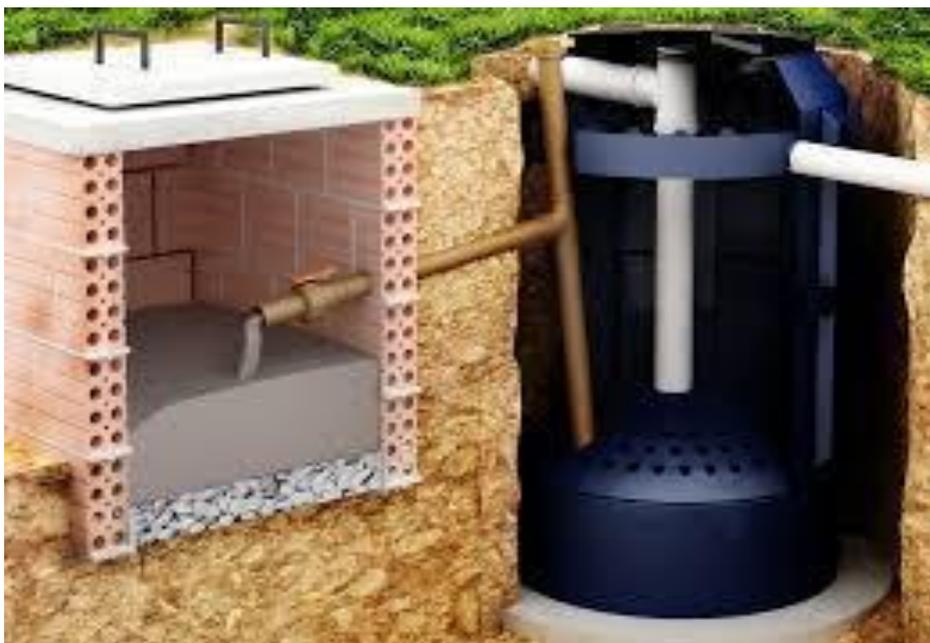
O Biodigestor Fortlev é um sistema de tratamento de esgoto com eficiência e atende a residências com até 15 pessoas. De fácil instalação e manutenção, também pode ser implantado em fazendas, comércios ou qualquer outro local que não ofereça o tratamento adequado para o esgoto domiciliar. Trata de 500 L a 1.500 L de esgoto doméstico por dia.

Figura 1 - Fonte: FORTLEV
