**FACULDADE VÉRTIX TRIRRIENSE – UNIVÉRTIX
SOCIEDADE EDUCACIONAL GARDINGO LTDA. – SOEGAR**

TRABALHOS DE CONCLUSÃO DE CURSO

ENGENHARIA CIVIL 2020/02

REFORÇO ESTRUTURAL COM FIBRAS DE CARBONO**ACADÊMICO:** Jean Carlos Henrique Azevedo.**ORIENTADOR:** Prof^a. M.Sc. Rita de Cássia Teixeira Assis**LINHA DE PESQUISA:** Construção Civil.**RESUMO**

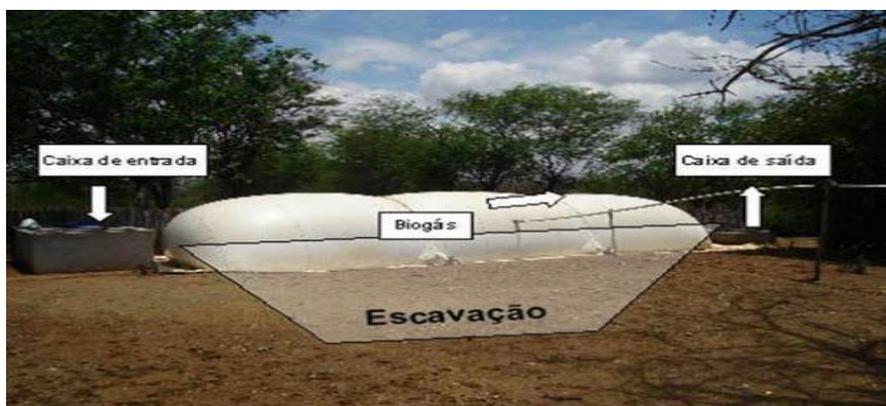
É um modelo tipo horizontal, tem a largura maior que a profundidade, sua área de exposição ao sol é maior, com isso, é maior a produção de biogás. Sua cúpula é de plástico maleável, tipo PVC, que infla com a produção de gás, como um balão. Pode ser construído enterrado ou na superfície. Esse modelo com cobertura em lona de PVC, em substituição às campânulas (metálica ou fibra de vidro), vem ganhando maior espaço em virtude dos menores custos e facilidade de implantação e redução no risco de entupimento do duto de entrada.

Figura 2 - Fonte: Acervo digital UFPR UNIVERSIDADE FEDERAL DO PARANÁ (Nunes-2014)

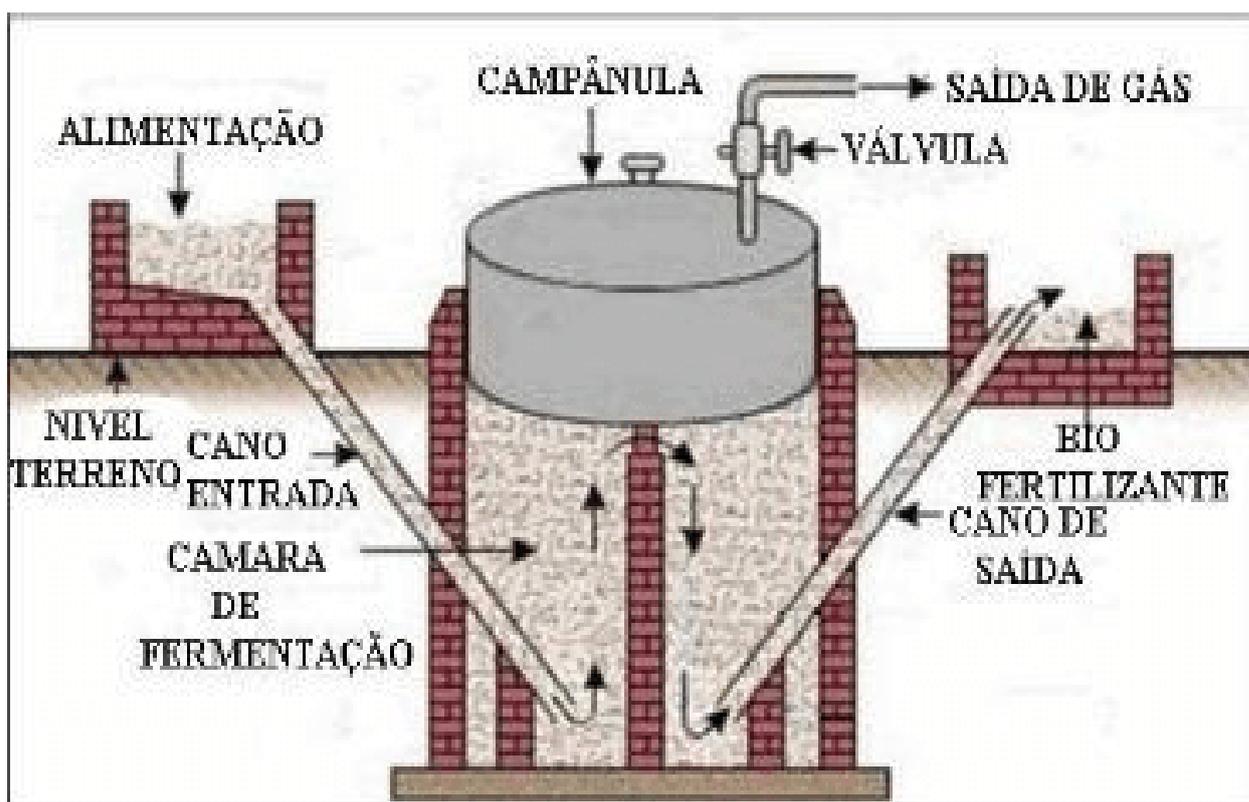
O modelo indiano trata-se de uma pequena obra. Faz-se um buraco circular no chão, revestem-se as paredes do buraco com alvenaria e o fundo com cimento. Este seria o compartimento digestivo, como estômago. A entrada e saída da matéria orgânica são realizadas através de canos de PVC. Para cobrir o compartimento e evitar a entrada de oxigênio utiliza-se uma caixa de água invertida a qual também servirá para armazenar o biogás produzido. A caixa de água desliza conforme a produção de biogás sobre uma barra instalada previamente no centro do biodigestor. Este é um modelo bastante difundido pela EMBRAPA.

Figura 3 - Funcionamento biodigestor modelo Indiano. Crédito: (FONSECA et al, 2009)

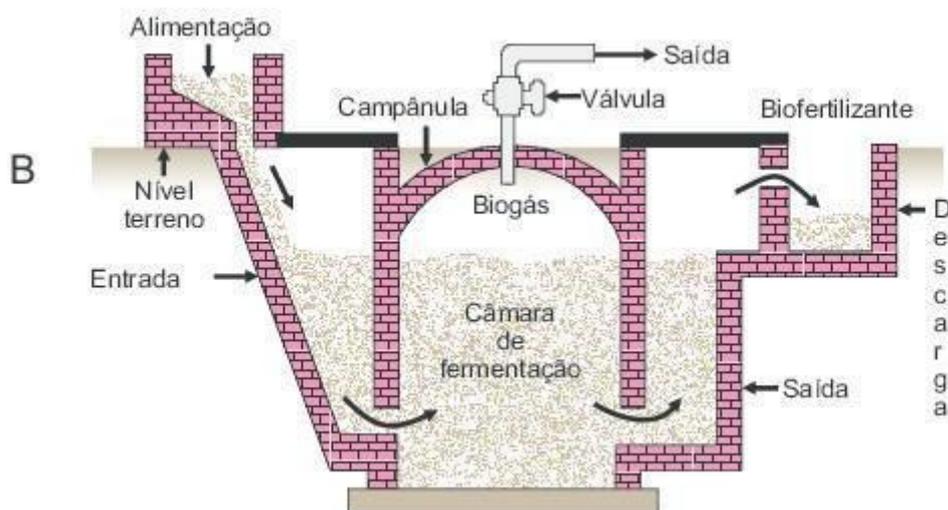
O modelo Chinês é constituído quase que totalmente em alvenaria, dispensando o uso de gasômetro em chapa de aço, reduzindo os custos. Contudo, podem ocorrer problemas com vazamento do biogás, caso a estrutura não seja bem vedada e impermeabilizada. Neste tipo de biodigestor uma parcela do gás formado na caixa de saída é libertada para a atmosfera, reduzindo parcialmente a pressão interna do gás, por este motivo as construções de biodigestor tipo chinês não são utilizadas para instalações de grande porte.

Figura 4 - Biodigestor modelo Chinês, Fonte: sem autor

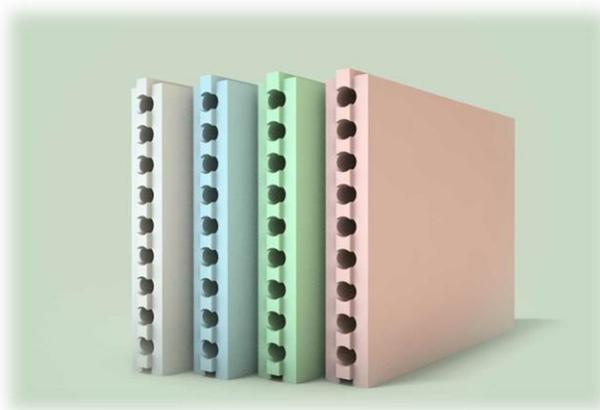
Os blocos rosas também se enquadram na categoria de blocos especiais, possuem fibra de vidro e aditivos hidrofugantes e são utilizados na construção de paredes que precisem de um desempenho superior às demais, somando as características dos blocos verdes e com as dos blocos azuis hidrofugantes (CONSTRUÇÃO CIVIL, IGE).

Figura 45. Blocos de gesso.
Fonte: ECOGESSO (2020)

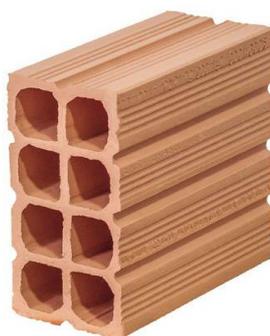
Figura 47. Bloco cerâmico de vedação comercializável.
Fonte: LEROYMERLIM (2020)

Na figura 4 é possível observar um modelo padrão de tijolo cerâmico, suas dimensões variam indo de acordo com o modelo adotado na obra:

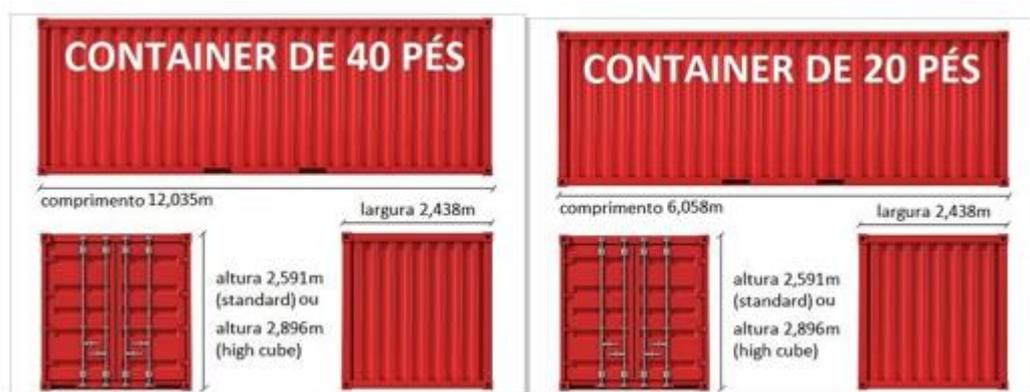
Figura 57 - Medidas de um contêiner

Ribeiro (2011) diz que no Brasil são aceitos pela Receita Federal, contêineres com as medidas de 20’ (vinte pés) e 40’ (quarenta pés), que correspondem a 6 metros e 12 metros respectivamente, regulamentados pela ISO (International Organization for Standardization), e as exigências dessa regulamentação são controlados pelos órgãos da Associação Brasileira de Normas Técnicas (ABNT) e pelo Instituto Nacional de Metrologia, Qualidade e Tecnologia (INMETRO), conforme figura 2:

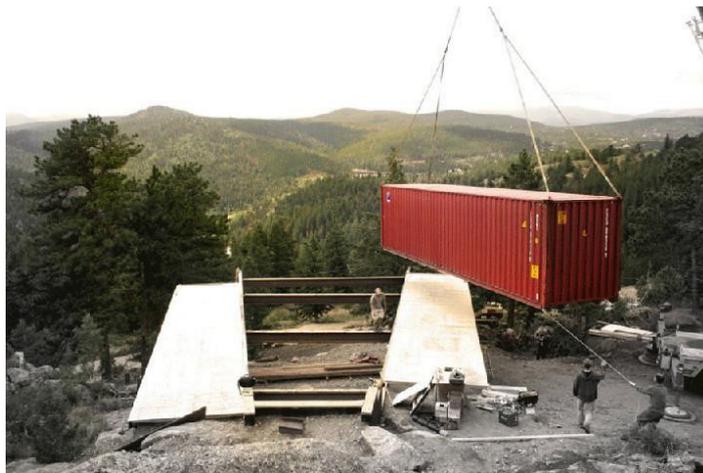
Quando se executa uma construção com contêiner deve-se levar ter muita atenção no tipo de fundação utilizado, que depende de vários fatores como a qualidade do solo e o tipo de peso que será utilizado na construção.

Figura 61 - Fundação para o posicionamento do contêiner

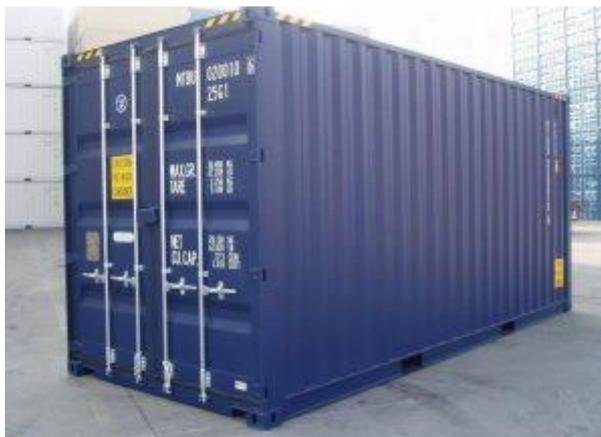
Fabricados com uma liga de aço chamada de corten, que em geral possui uma resistência 75% maior que o aço convencional, podendo ainda, ser mantido a céu aberto por resistir a diferentes situações climáticas.

Figura 63 - Contêiner dry

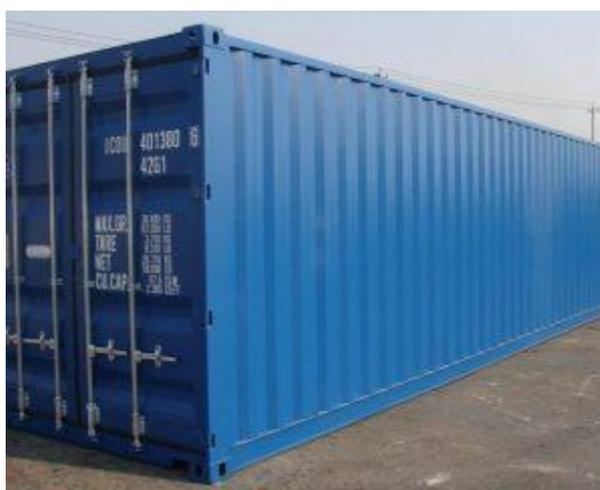
Esse tipo de contêiner é bem semelhante ao contêiner *dry*, a principal diferença, é que em média o contêiner *High Club* costuma ter 30 centímetros a mais.

Figura 64 - Contêiner High Club

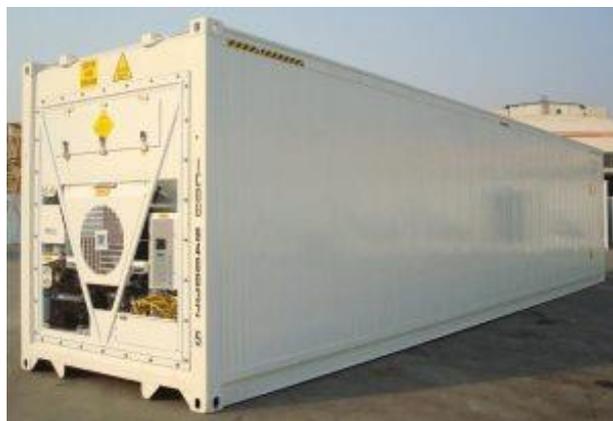
O contêiner refrigerado é o modelo indicado para situações em que seja necessário conservação ou congelamento de produtos diversos. Por conta disso, mesmo que seja possível resistir a temperaturas até -25°C , é pouco utilizado em obras, devido ao seu tamanho mais compacto por conta do revestimento necessário para sua operação.

Figura 65 - Contêiner refrigerado

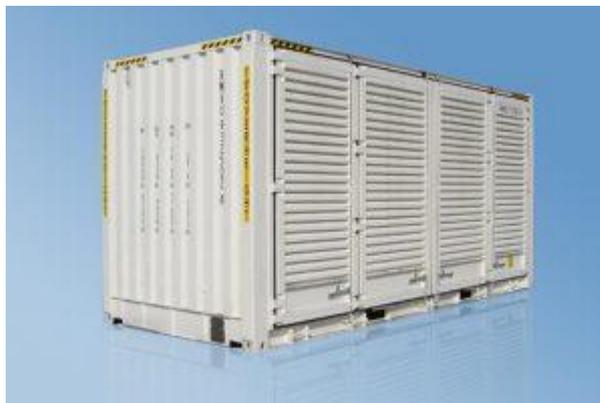
Figura 66 - Contêiner Ventilado
Fonte: Miranda Contêiner (2020)

As medidas desse contêiner é a mesma de um contêiner dry, porém no teto e nas laterais existe entrada e saída de ar, fazendo com que a carga transportada seja ventilada. Geralmente este contêiner é utilizado para transporte de grãos no geral, como café, cacau, soja e sementes.

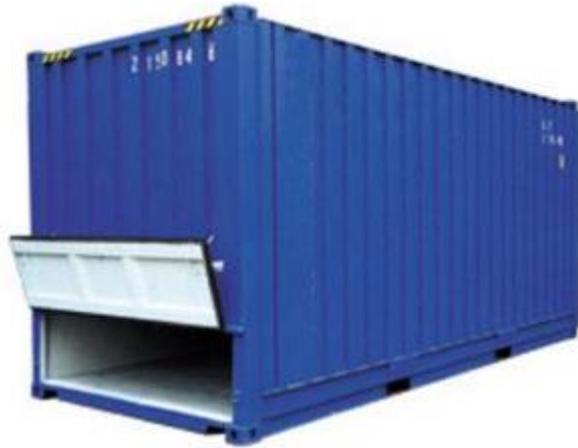
Figura 67 - Contêiner Bulk

São contêiner ideais para cargas de sementes, grãos, areia ou pedras pequenas, e por conta de sua abertura, não é muito utilizado na Construção Civil.

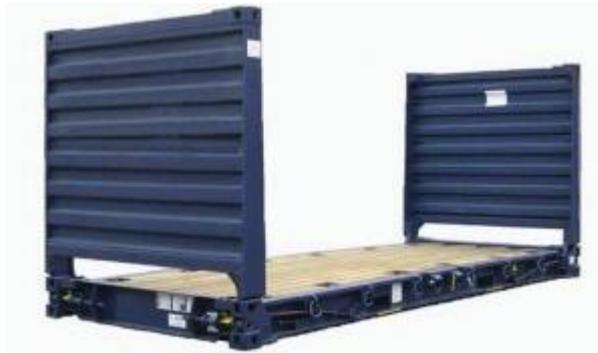
Figura 68 - Contêiner Flat Rack

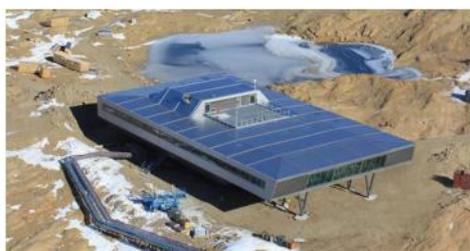
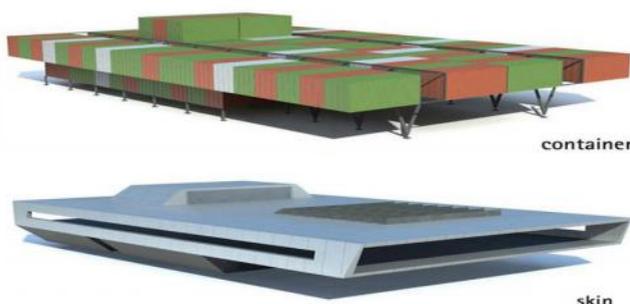
Várias obras já utilizaram o contêiner como metodologia construtiva e hoje servem de exemplo e inovação, sustentabilidade e economia. Entre elas está a estação de pesquisa Bharati Antártico, no noroeste da Antártida, criada para suportar temperaturas de -50°C e ventos de até 320 km/h. A estação possui três pavimentos e é formada por 134 contêineres interligados. (RESISTÊNCIA DEMOCRÁTICA, 2015).

Figura 69 - Estação de pesquisa Bharati Antártico

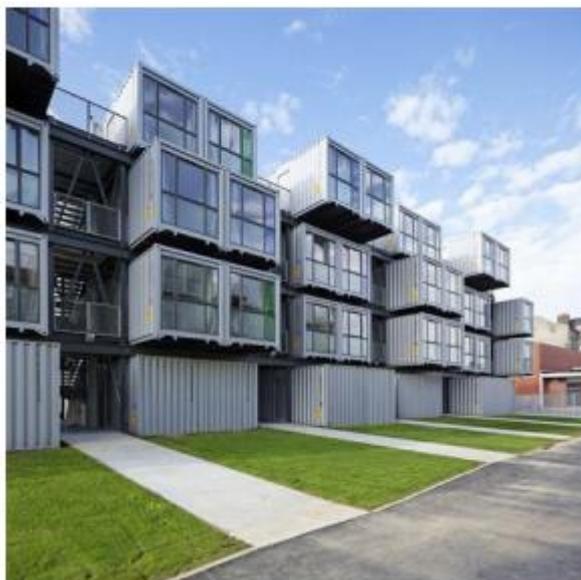
Outro exemplo é a cidade universitária de Le Havre, na França. A cidade possui aproximadamente 100 apartamentos de 24 m² distribuídos em prédios com quatro pavimentos. A forma independente de cada unidade garante que a edificação não dê a sensação de um simples empilhamento de containers. A solução que possibilitou escalonar os containers foi construir uma armação de metal que age como suporte estrutural para os containers. (OCCHI, 2016).

Figura 70 - Apartamentos na cidade de La Harve

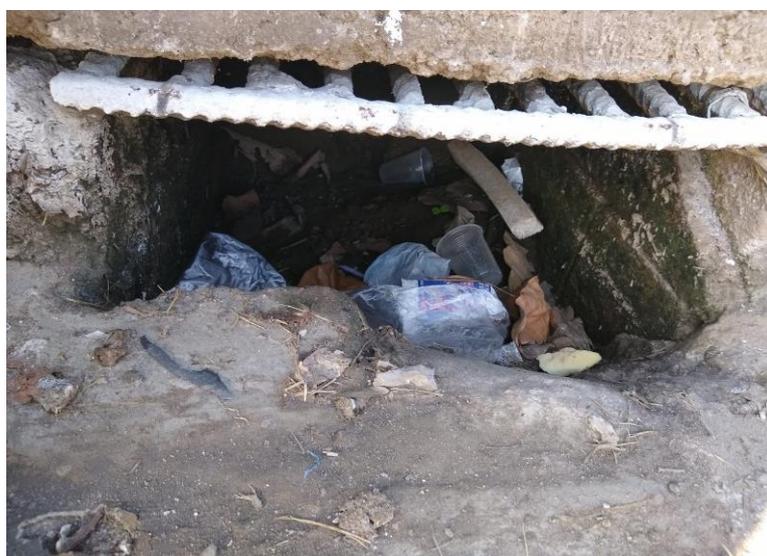
Outro problema constatado no levantamento de campo é a falta de limpeza e manutenção da rede de drenagem, onde foi visto bueiros cheios de lixo e folhas causando entupimento e fazendo os bueiros não exercerem a sua devida função. Como mostra nas fotos a seguir:

Figura 4 - Foto Bueiro na Av. Zoello Sola retiradas no dia 18/06/2020. Fonte: Lucas Marquesin e Iago Medeiros.

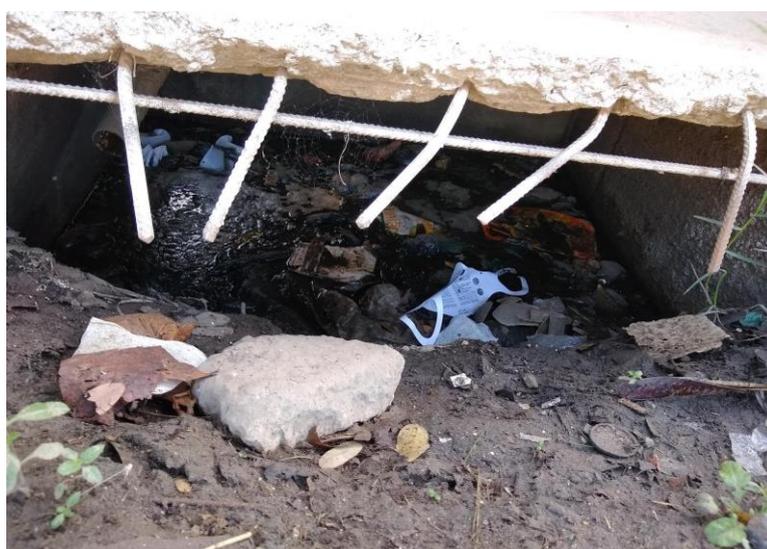
Figura 5 - Foto Bueiro na Av. Zoello Sola retiradas no dia 18/06/2020. Fonte: Lucas Marquesin e Iago Medeiros.

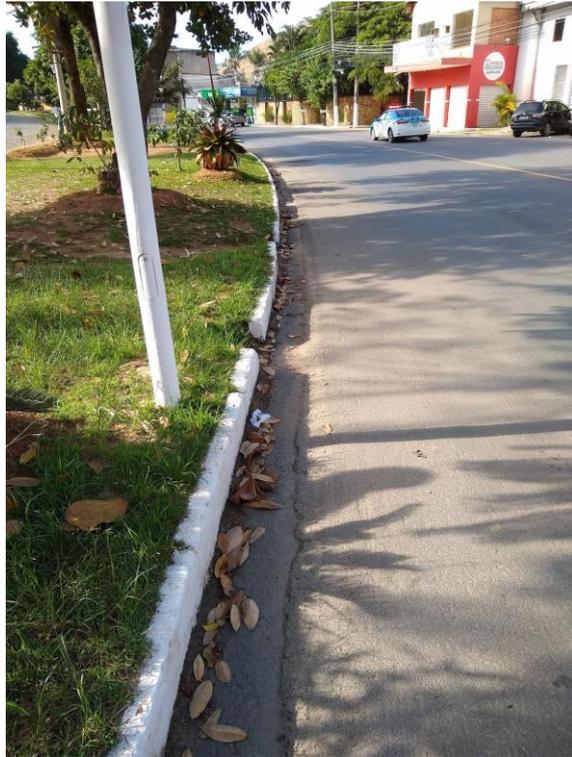
Figura 6 - Foto canaleta de drenagem na Av. Zoello Sola retiradas no dia 18/06/2020.
Fonte: Lucas Marquesin e Iago Medeiros.

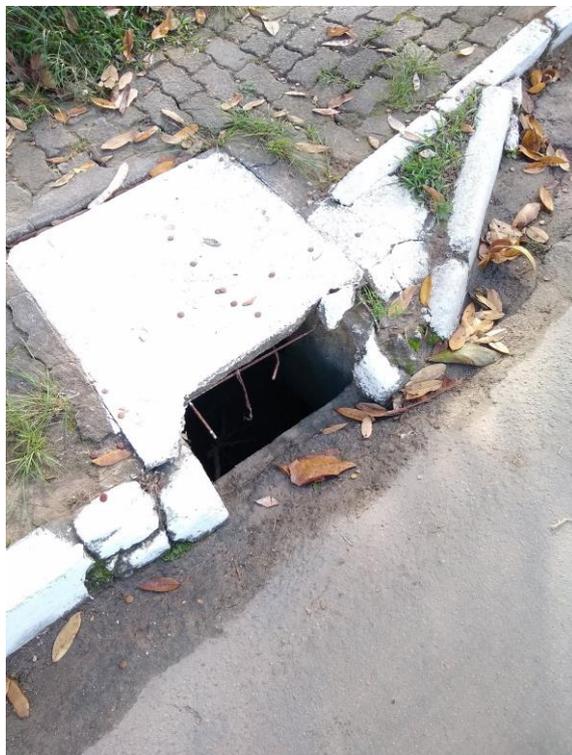
Figura 7 - Foto bueiro na Av. Zoello Sola retiradas no dia 18/06/2020. Fonte: Lucas Marquesin e Iago Medeiros

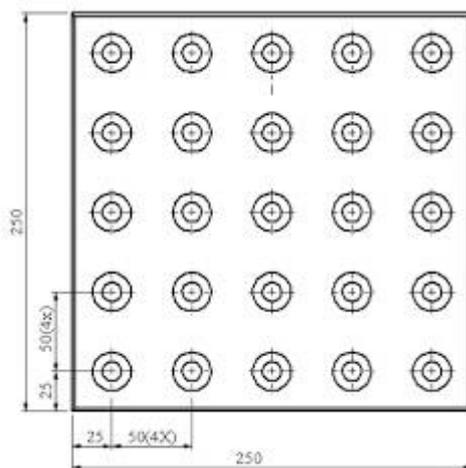
Figura 5: Piso Tátil de alerta

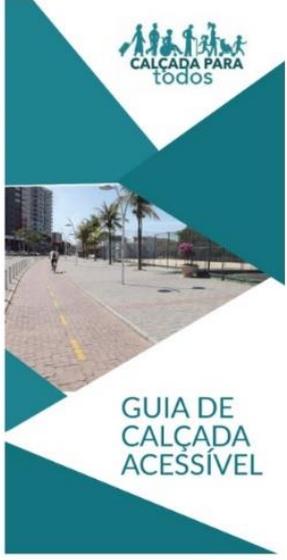
PISO TÁTIL DIRECIONAL

O piso tátil direcional tem como função principal direcionar e orientar o deficiente visual à pontos de interesse pela cidade. Ele consiste em um conjunto de placas de 0,25 x 0,25 m.

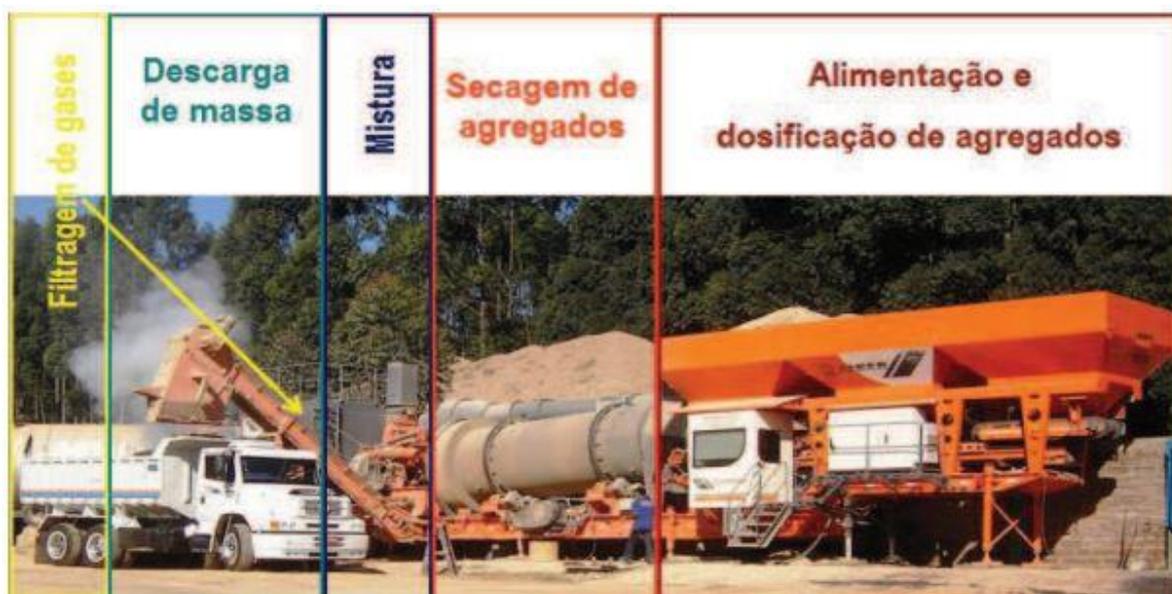
“Concreto Asfáltico (CA) ou Concreto Betuminoso Usinado a Quente (CBUQ) é um revestimento flexível cuja mistura é executada a quente em usina apropriada, com características específicas, é espalhada e compactada a quente.”. (DNIT, 2006).

Figura 3: Modelo de usina móvel de mistura de Concreto Asfáltico a Quente.

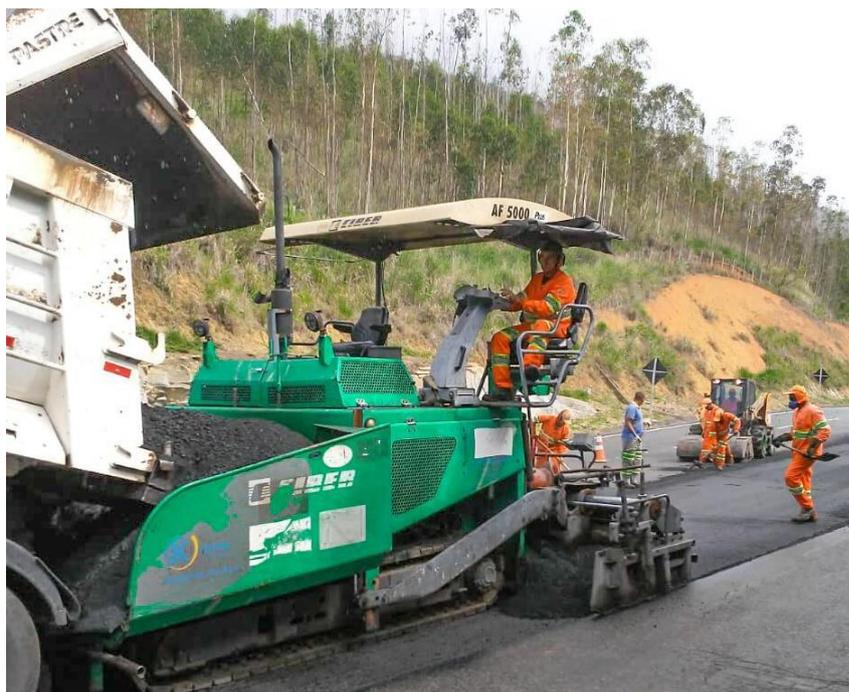
Após usinagem, o CA é transportado até o local da pavimentação e aplicado com Vibroacabadora de distribuição da massa asfáltica.

Figura 4: Vibroacabadora de Distribuição da Massa Asfáltica.

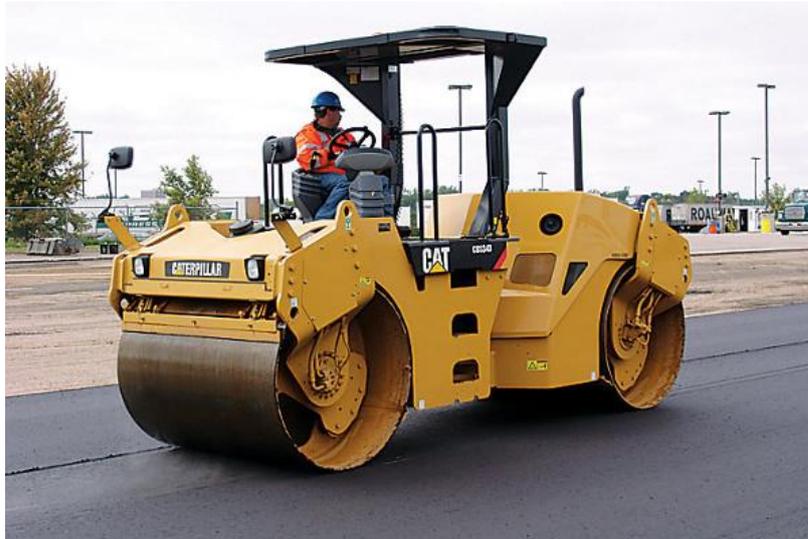
“Os rolos tandem liso normalmente são evitados pois as rodas lisas formam espécie de ponte sobre as partículas maiores causando pequenas depressões. Podem esmagar partículas maiores causando deterioração do revestimento.”. (MARQUES, 2006, p. 156).

Figura 5: Rolo Compactador Vibratório Tandem.

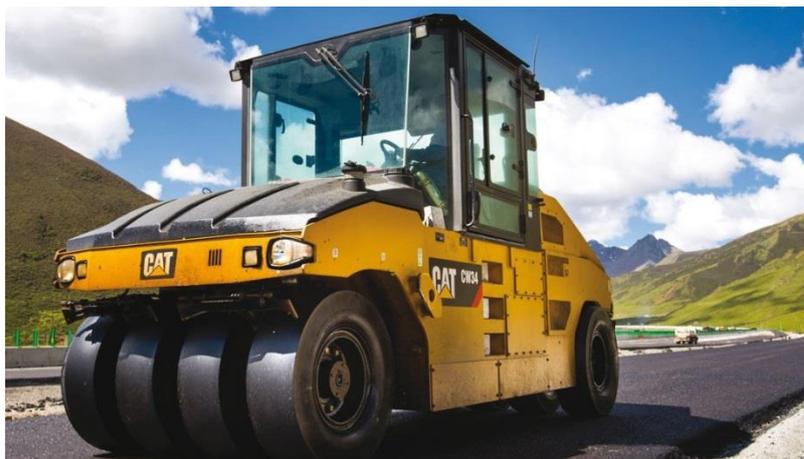
Após a aplicação pela vibroacabadora, são utilizados rolos compactadores para selar a superfície asfáltica de modo que a água não penetre em sua estrutura, garantindo a durabilidade do pavimento.

Figura 6: Rolo Compactador Pneumático.

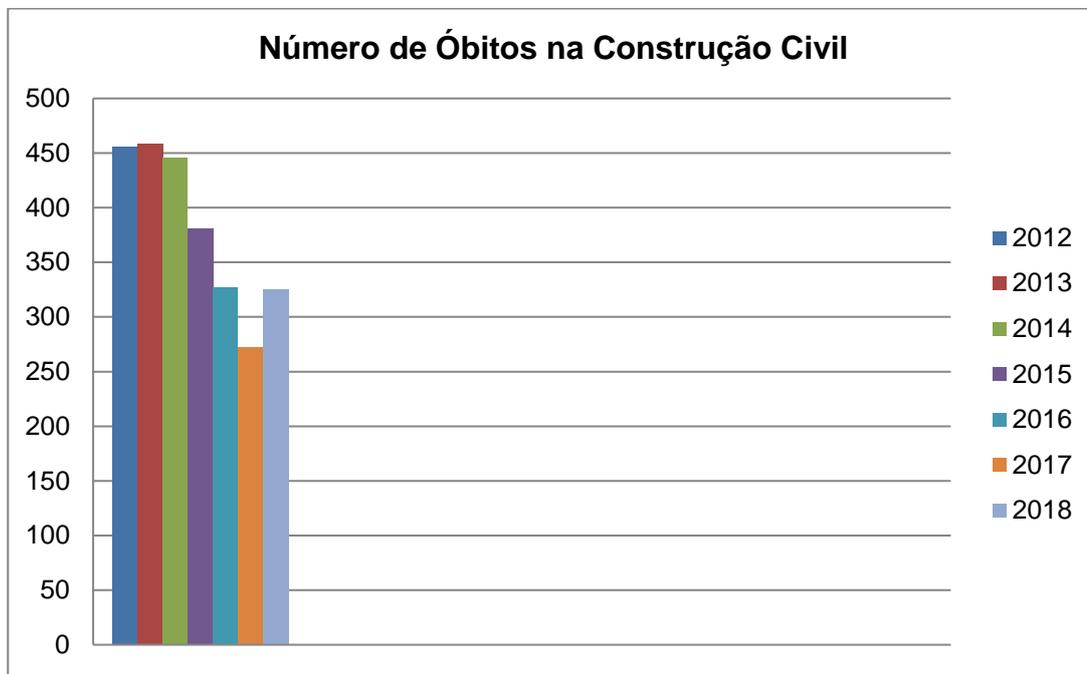
Gráfico 01: Número de Óbitos na Construção Civil
Fonte: AEAT (INSS, 2020)

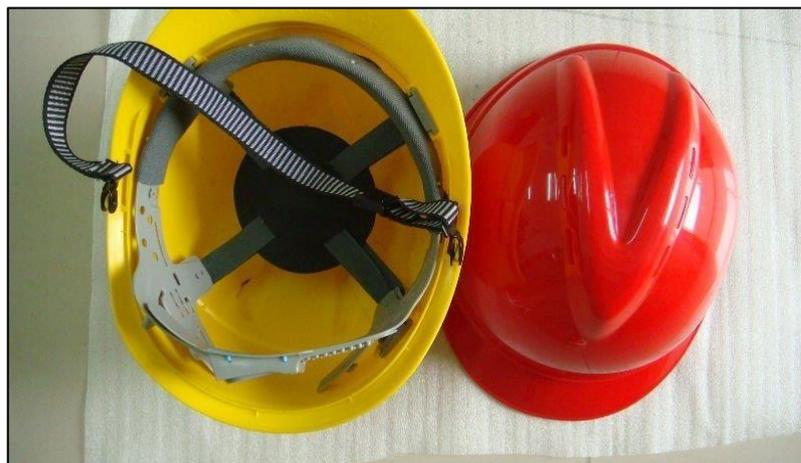
Figura 01 – Capacete de Segurança
Fonte: Cardoso (2014).

Conforme observado por, Dupont (2016, p. 1) relaciona que “os elmos medievais” originaram os capacetes como forma de proteção. A partir disso, deram origem a evolução de estudos e pesquisas importantes para a prevenção contra impactos, batidas contra, choque elétrico e entre outros.

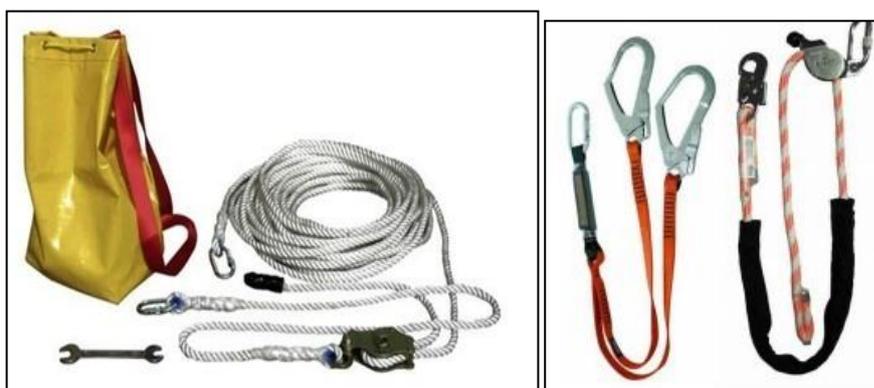
Figura 06 - Corda de vida para trabalhos em altura
Fonte: Equipamentos de Proteção (2020)

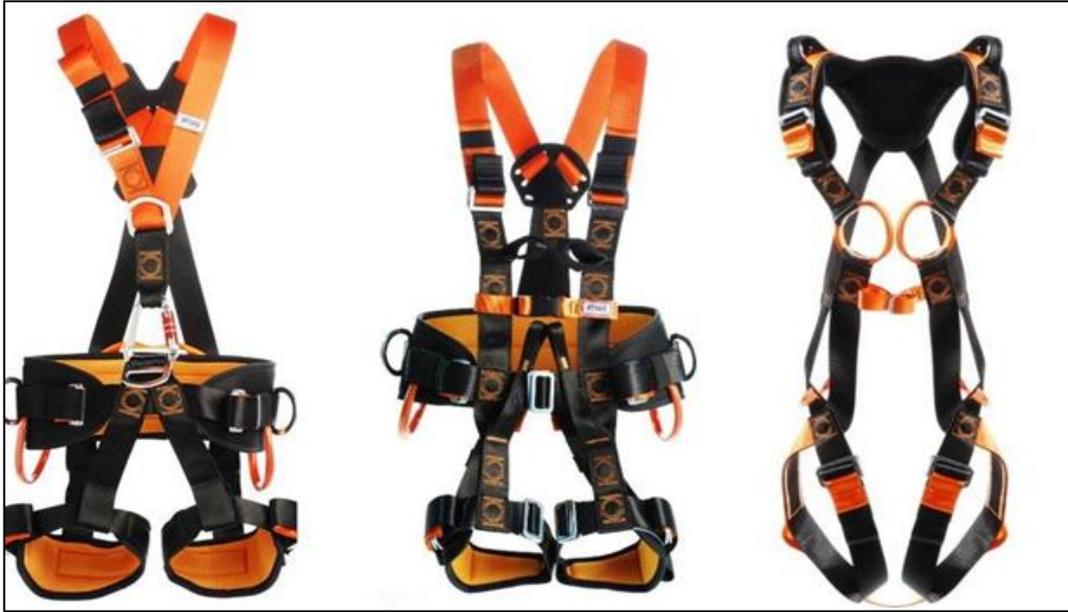
Segundo a NR 18, no item 18.23, exigir cintos de segurança "O cinto de segurança do tipo paraquedista, deve ser usado em atividades a mais de 2,00 m (dois metros) de distância do solo, caso contrário, os trabalhadores correm o risco de cair." (BRASIL, 2012).

Figura 07 - Cinturões do Tipo Paraquedista
Fonte: ALTISEG (2020)

Foi observado por, Ramos (2015), que relacionados com as imagens apresentadas anteriormente, podemos identificar os EPI's contra quedas obtiveram uma evolução considerável, prototipos que atendem a todos os tipos de atividades e custos de investimentos.

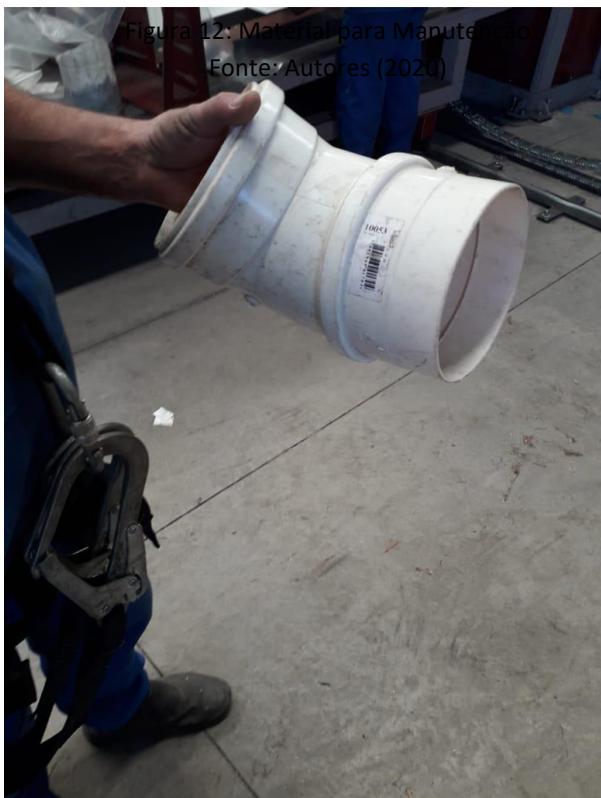
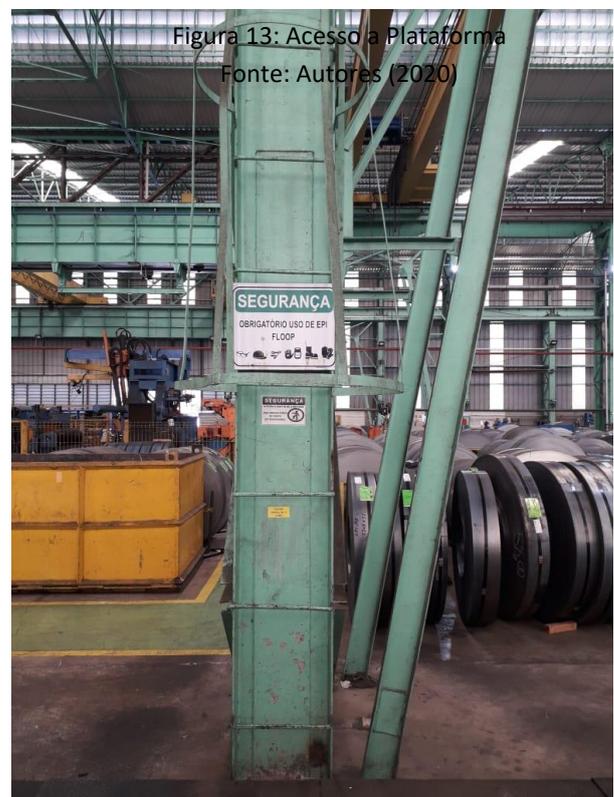
Envolvidos na atividade: Encarregado de manutenção predial, que designa a ordem de serviço para os demais; E os executores, 01 Pedreiro e 01 servente de obras.

Figura 14: Pedreiro Executando a OS

Itens em Conformidade: Exames Médicos; Treinamento de Trabalho em altura; Equipamentos de Proteção Individual; Escada Marinheiro com Guarda Corpo;

Itens em Não Conformidade: Local Isolado; Escada Marinheiro com Guarda Corpo Parcial; Pontos fixos de ancoragem; Linha de Vida ou Cabo Guia.

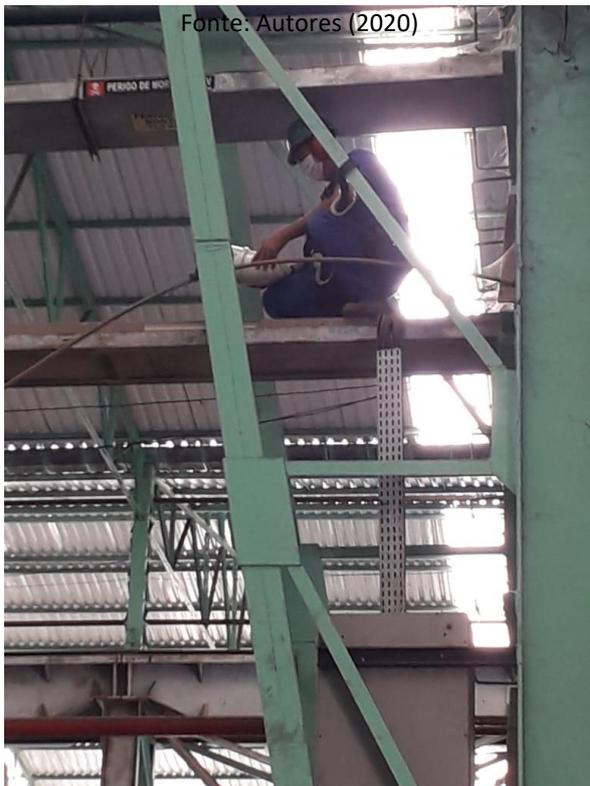
Figura 15: Local da Manutenção

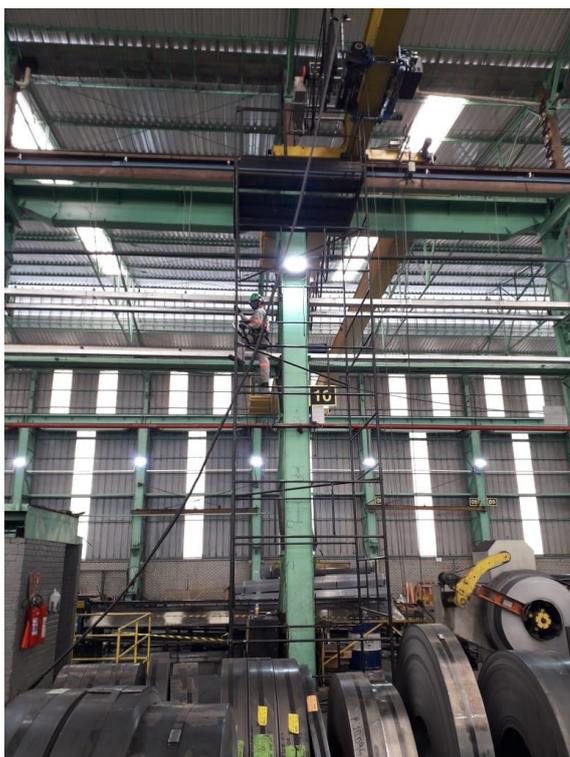
Descrição da Ordem de Serviço: Acessar ao barramento (calha elétrica) que fica a 12 m do nível do piso, o acesso para a atividade requer a montagem do andaime para ter um local estável para executar a manutenção. A manutenção é a remoção dos conectores que estão empenados por outro dispositivo. Com o barramento empenado dificulta a movimentação dos equipamentos de içamento.

Envolvidos na atividade: Gerente de Manutenção que designa a ordem de serviço; 02 Eletricistas de manutenção que executam a manutenção. Acompanhamento feito em Maio/2020.

Figura 13: Eletricista executando a OS
Fonte: Autores (2020)

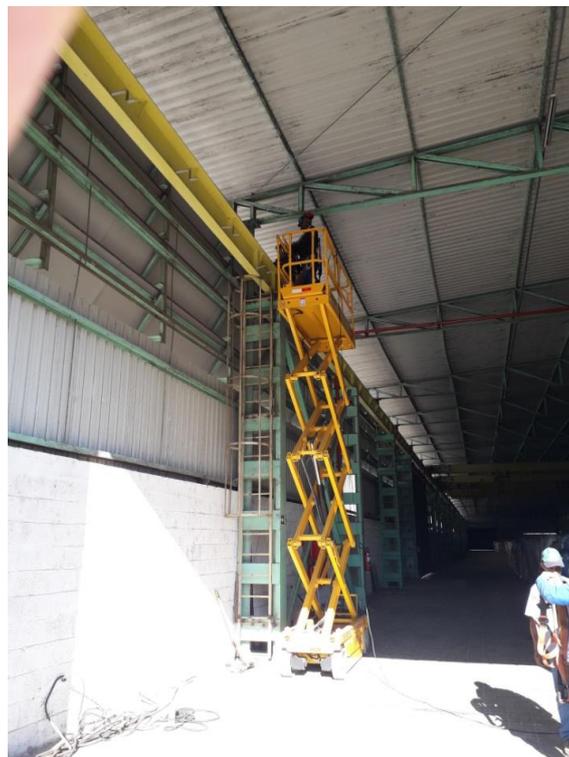
Figura 14: Manutenção no Barramento
Fonte: Autores (2020)

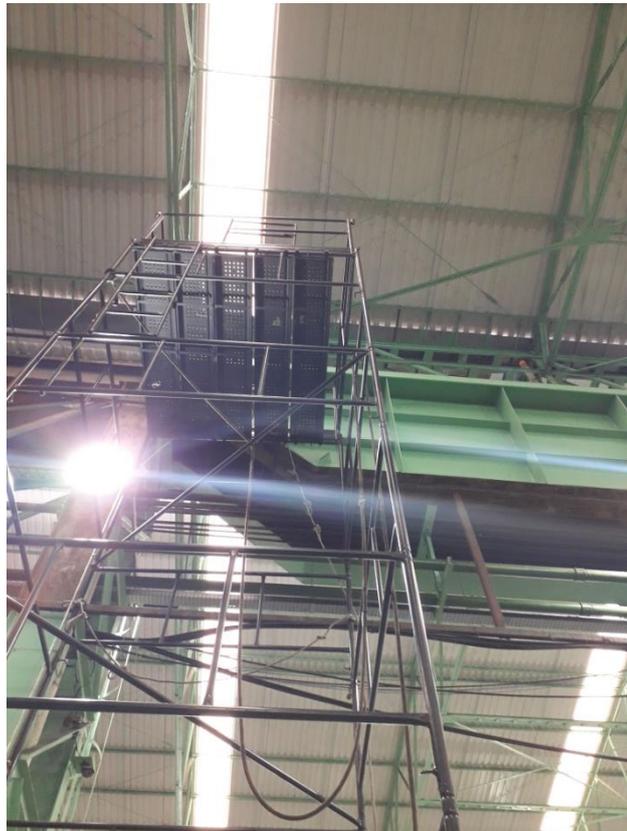
Figura 15: Andaime
Fonte: Autores

Apoiado
(2020)

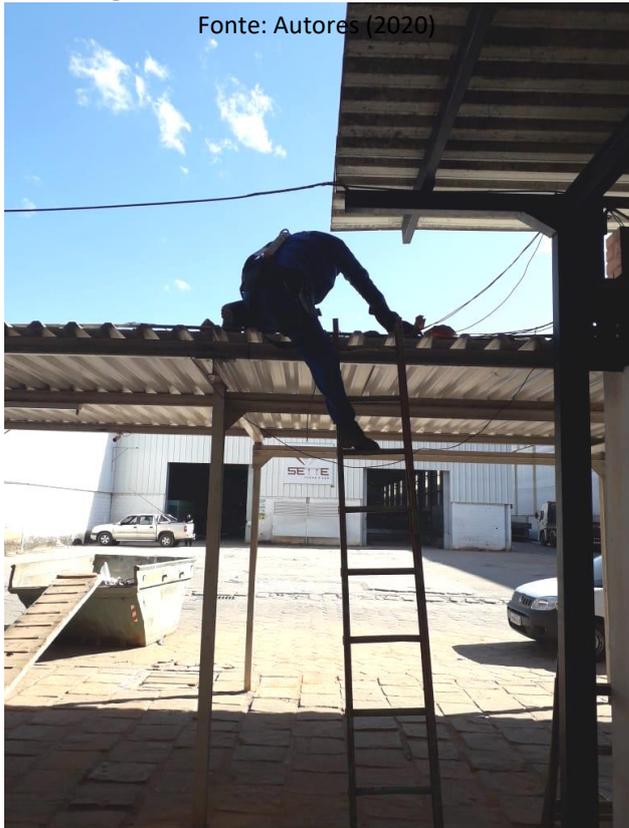
Figura 16: Serralheiro Acessando Telhado

Itens em Não Conformidade: Isolamento do Local; Escada defeituosa, ancoragem ineficaz; Linha de Vida ou Cabo Guia.

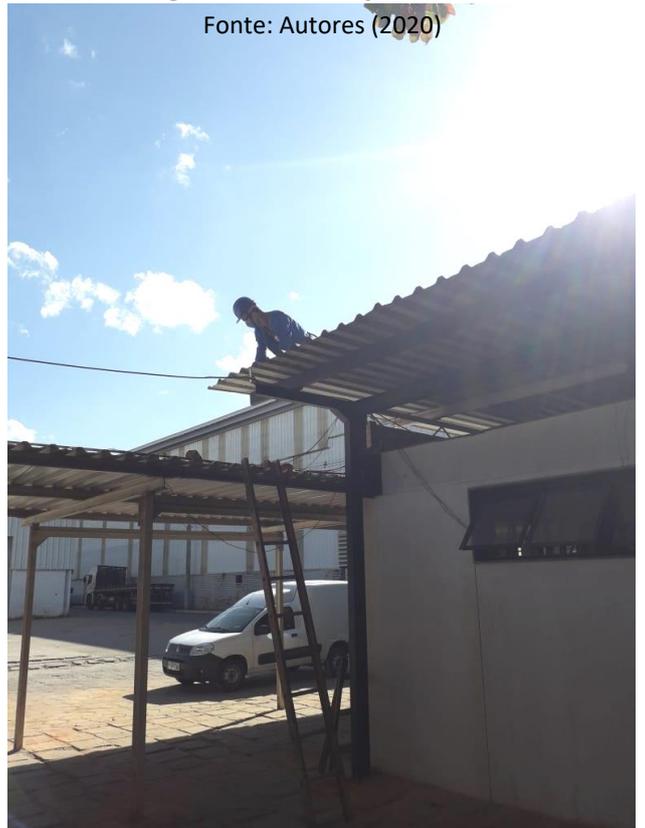
Figura 17: Manutenção Telhado
